Asiakirjatyyppi  
Toimenpideraportti

# KORKEAKANKAANTIE, JOUTSA

## MUUNTAJAVAHINKO

## ÖLJYNTORJUNTATYÖ

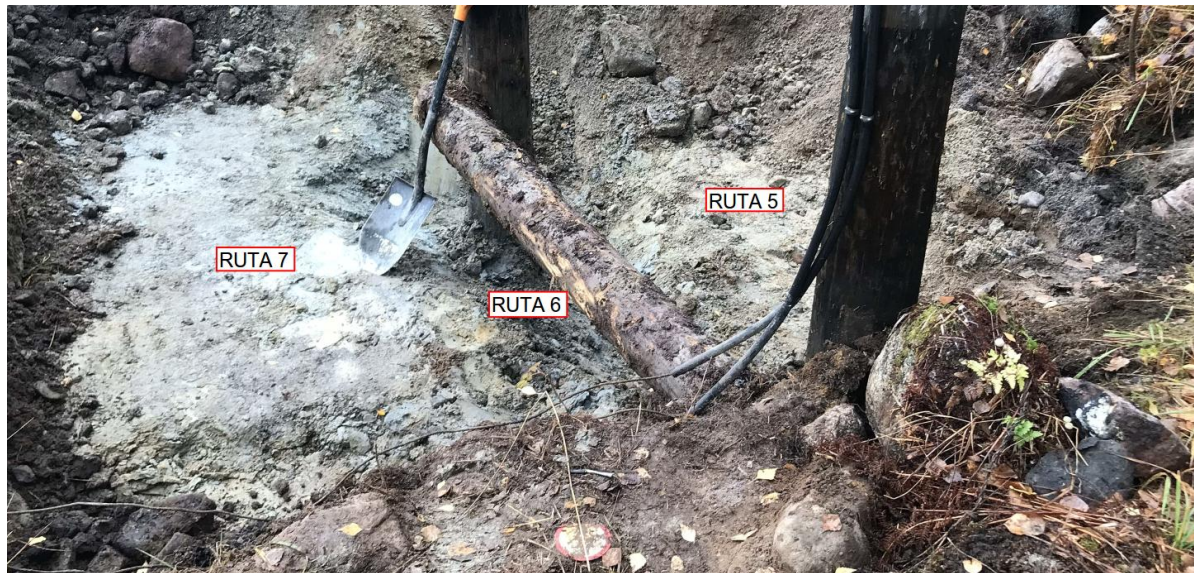
Kaivannon pohjalta otettiin jäännöspitoisuusnäytteet (tunnus: RUTA 5, RUTA 6 ja RUTA 7). Kahdesta jäännöspitoisuusnäytteestä varmistettiin laboratorioanalyysin öljyjakeiden (>C<sub>10</sub>-C<sub>40</sub>) pitoisuus SGS Finland Oy:n laboratoriossa. Näytteissä ei todettu öljyjakeita analyysin määrittämissä rajoissa ylittävää pitoisuutta (<40 mg/kg).

Kunnostetun alueen maaperään ei jäänyt kunnostuksen tavoitetasona käytettyä VNa:n 214/2007 kynnysarvotasa yllittäviä pitoisuuksia öljyjakeita (>C<sub>10</sub>-C<sub>40</sub>).

Kuva 1. Jäännöspitoisuusnäytteiden sijainnit.

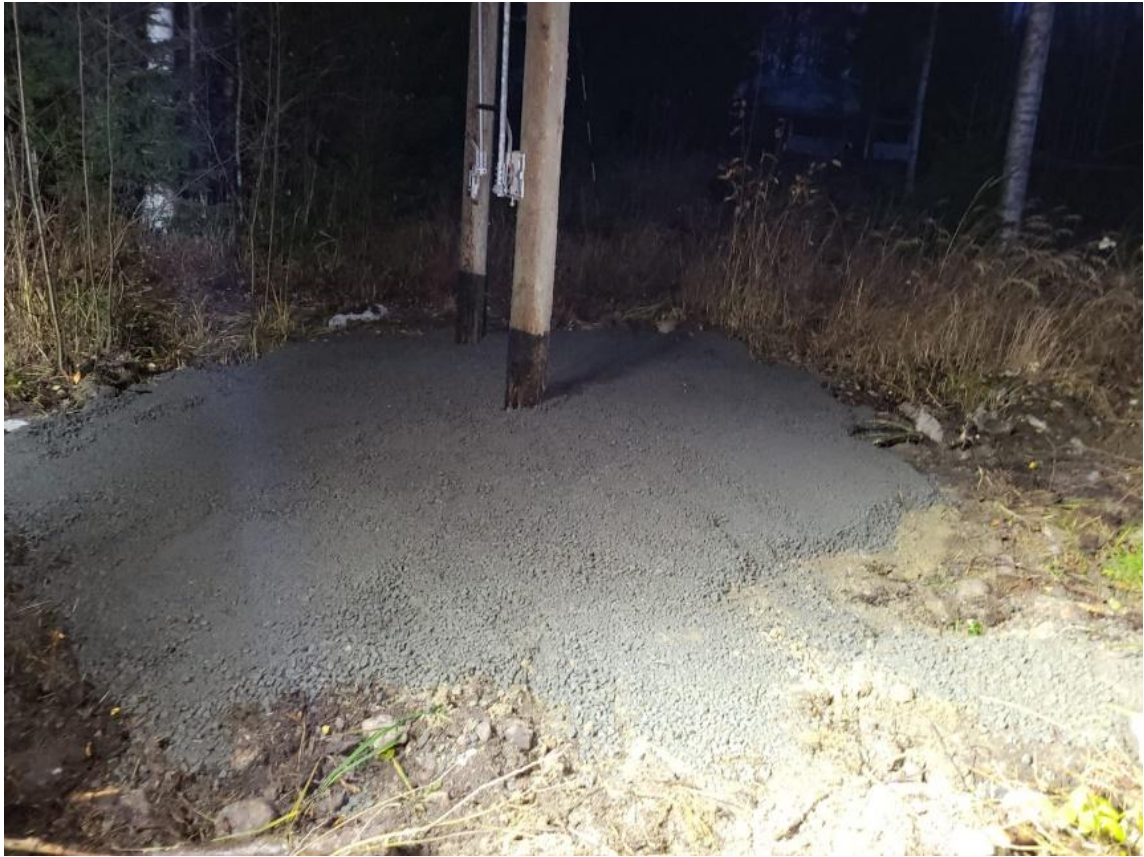
Kuva 2. Kuva kunnostetusta kohteesta.

Kaivualue tasattiin ja maisemoitiin kunnostuksen jälkeen urakoitsijan toimesta. Kuva 2 viimeistellystä kunnostusalueesta.

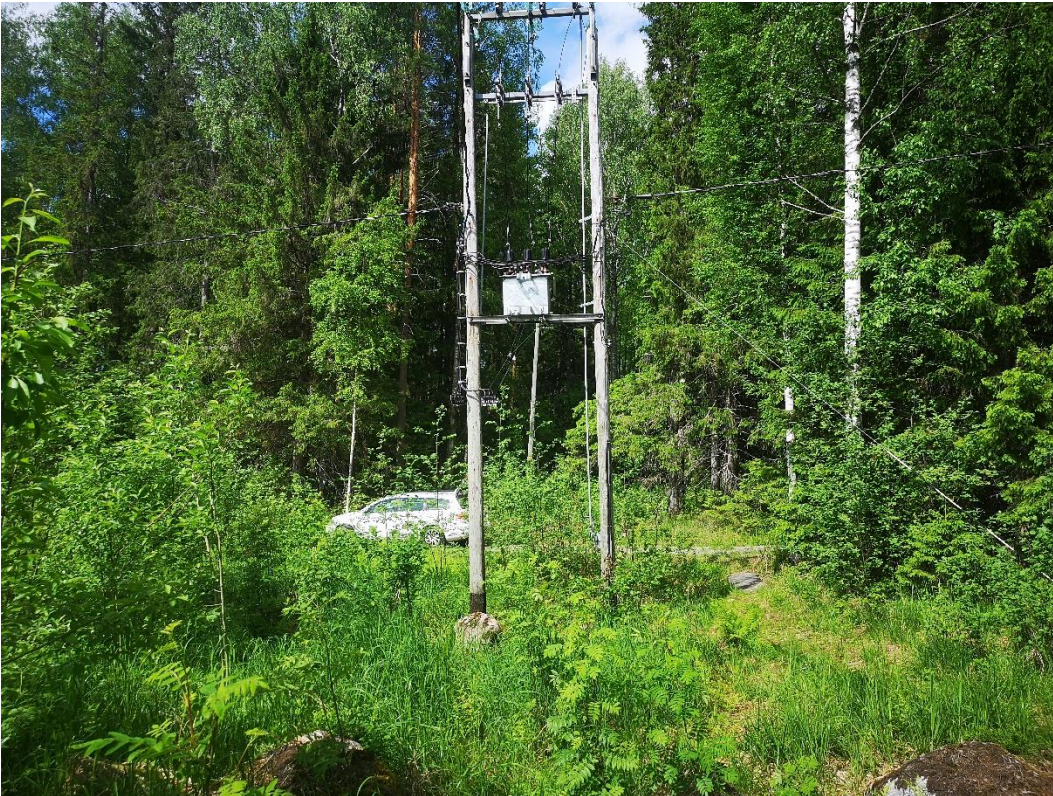
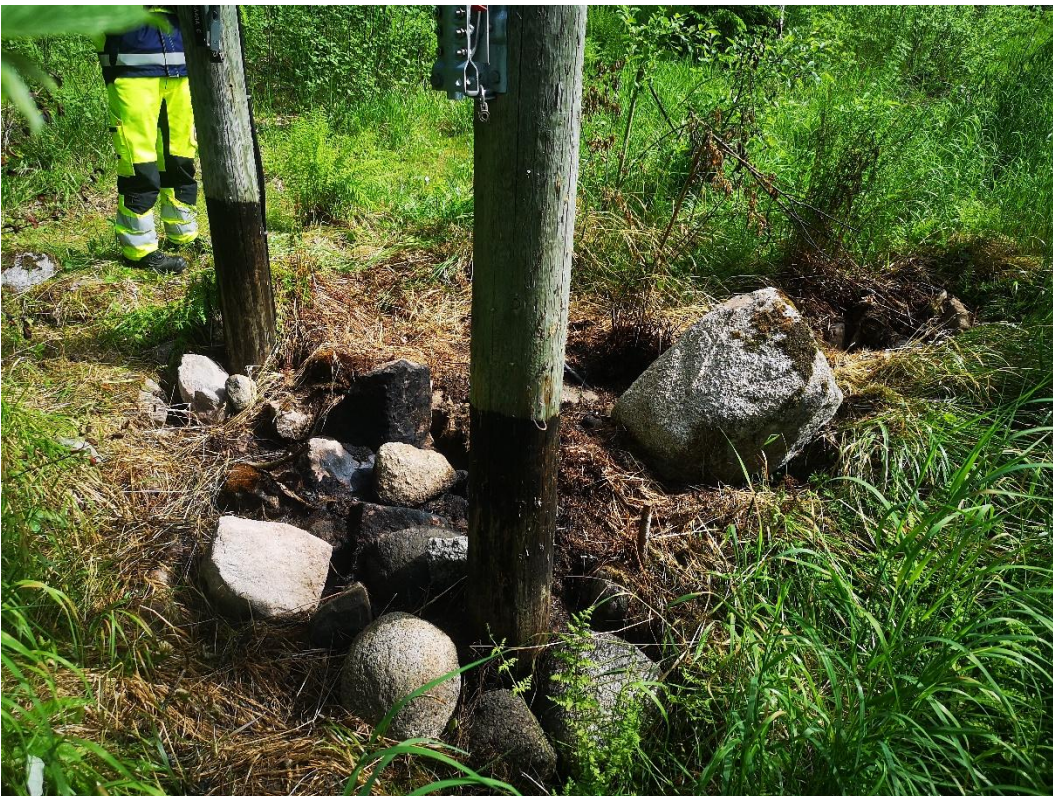
Öljyyntymän laajuus: n. 2,0x5,0 m
Vesistöt: Rutajärvi n. 150 m etäisyydellä lännessä.
Kaivot ja lähteet: lähin kaivo n. 80 m etäisyydellä koillisessa
ojat: 5 m etäisyydellä muuntajasta sijaitsee avo-oja, joka laskee kohti Rutajärveä.
Havainnot: <u>13.6.2022</u> Kohteelle tultaessa havaittavissa öljyn hajua. Muuntajan alla maassa öljyyntymää n. 2,0x5,0 m alueella. Viereisessä ojassa ei hajua tai kalvoa. Maaperä humusta, paljon kiviä.
Muuta: Otettu kokoomanäyte öljyyntyneestä alueesta 0-0,15 m syvyydeltä.

Katselmuksessa sähkömuuntajan alapuolella maaperässä havaittiin noin 5,0 x 2,0 m alueella öljyyntymää. Kohteelle tultaessa oli myös havaittavissa öljyn hajua. Kohteelle tehtiin kokoomanäyte humuskerroksen alta, syvyydeltä 0 – 0,15 m. Otetusta näytteestä kirjattiin aistihavainnot. Näyte lähetettiin Kotkaan SGS Finland Oy:n laboratorioon, jossa näytteestä analysoitiin öljyhiilivetyjen (C<sub>10</sub> – C<sub>40</sub>) pitoisuus.

Saatuja analyysituloksia voidaan verratta Valtioneuvoston asetukseen 214/2007 maaperän pilaantuneisuuden ja puhdistustarpeen arvioinnista esitettyihin kynnys- ja ohjearvoihin. Näytteestä analysoitu hiilivetyjen kokonaispitoisuus 4600 mg/kg ylittää öljyhiilivedyille C<sub>10</sub> – C<sub>40</sub> annetun kynnysarvopitoisuuden, joten maaperään päätyneet haitta-aineet tulee poistaa. Muuntajaöljyllä pilaantuneet maa-ainekset esitetään poistettavan kohteelta ja toimitettavan ympäristöluvan mukaiseen vastaanottoaikkaan. Pilaantunut maa-ainesta arvioidaan olevan noin 10 m<sup>2</sup> laajuudella.
