# Yhdystie maantiestä kaduksi, Joutsa

Esiselvitys

27.8.2018

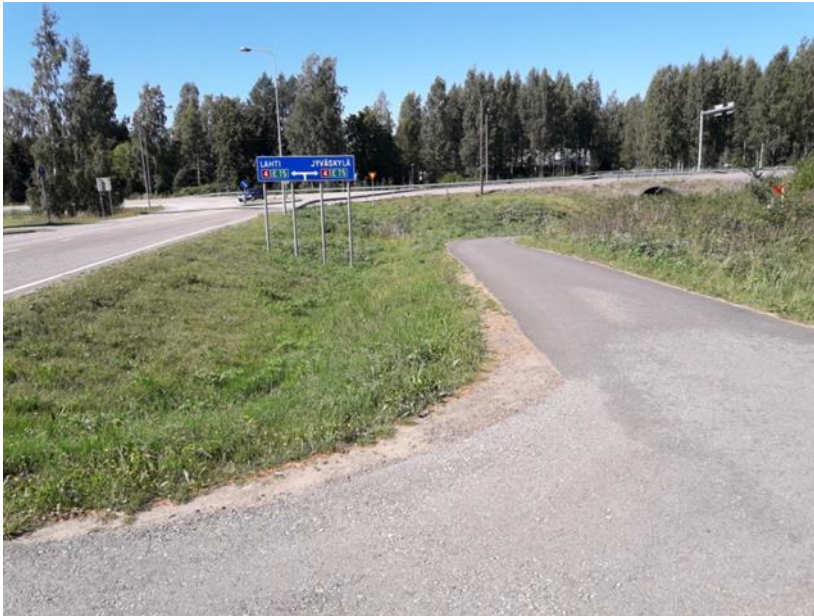
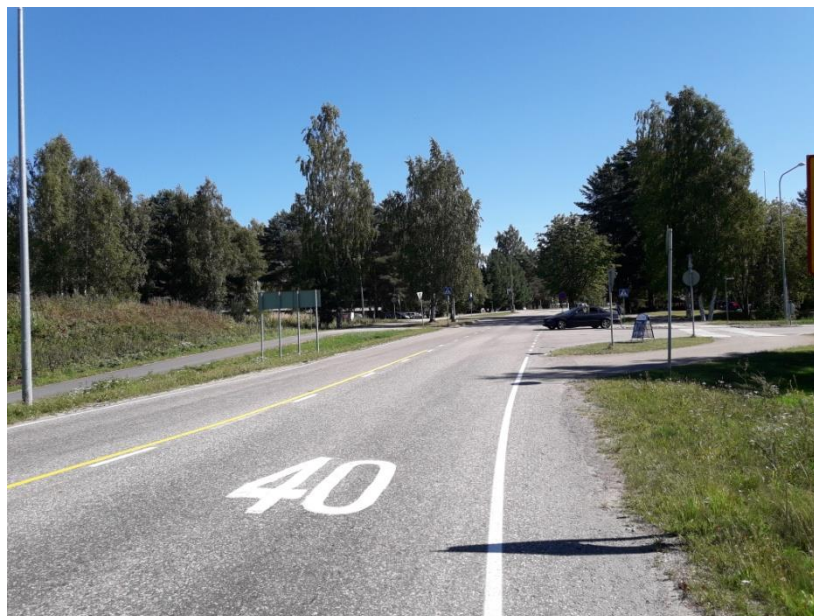
Yhdystien liittymä valtatielle on ilmeeltään keskeneräinen. Uusi alikulku väyliseen ja valli odottavat maisemointia.

Tien eteläreunalla kevyt pensaikkojen siistiminen. Rantatien liittymän vaiheilla puuryhmät luovat porttikohdan keskustaan tulolle.

Yhdystien liittymänseutu valtatielle siistitään, luiskaan istutusryhmiä. Tilan luonne puoliavoin.

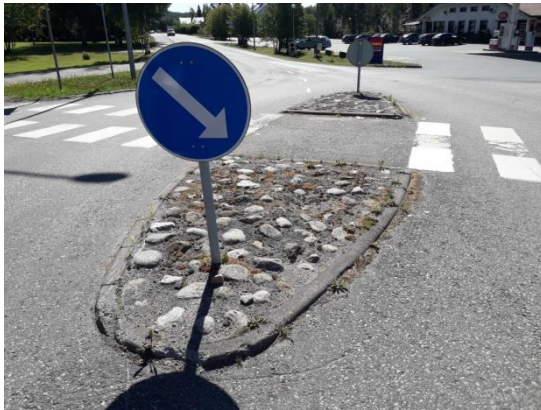
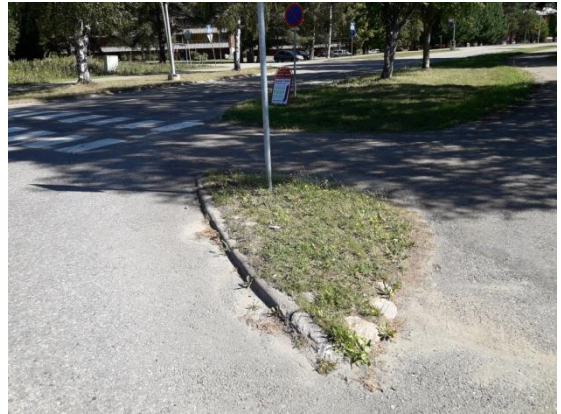
Saarekkeet ovat rapistuneet. Reunakivet erittäin kuluneet ja kadonneet osin kokonaan.

Liittymät, nurmialueet ja saarekkeet rajataan uudelleen. Betonireunakivet korvataan graniitilla. Pienet nurmisaarekkeet kivetään betonikiveyksellä.

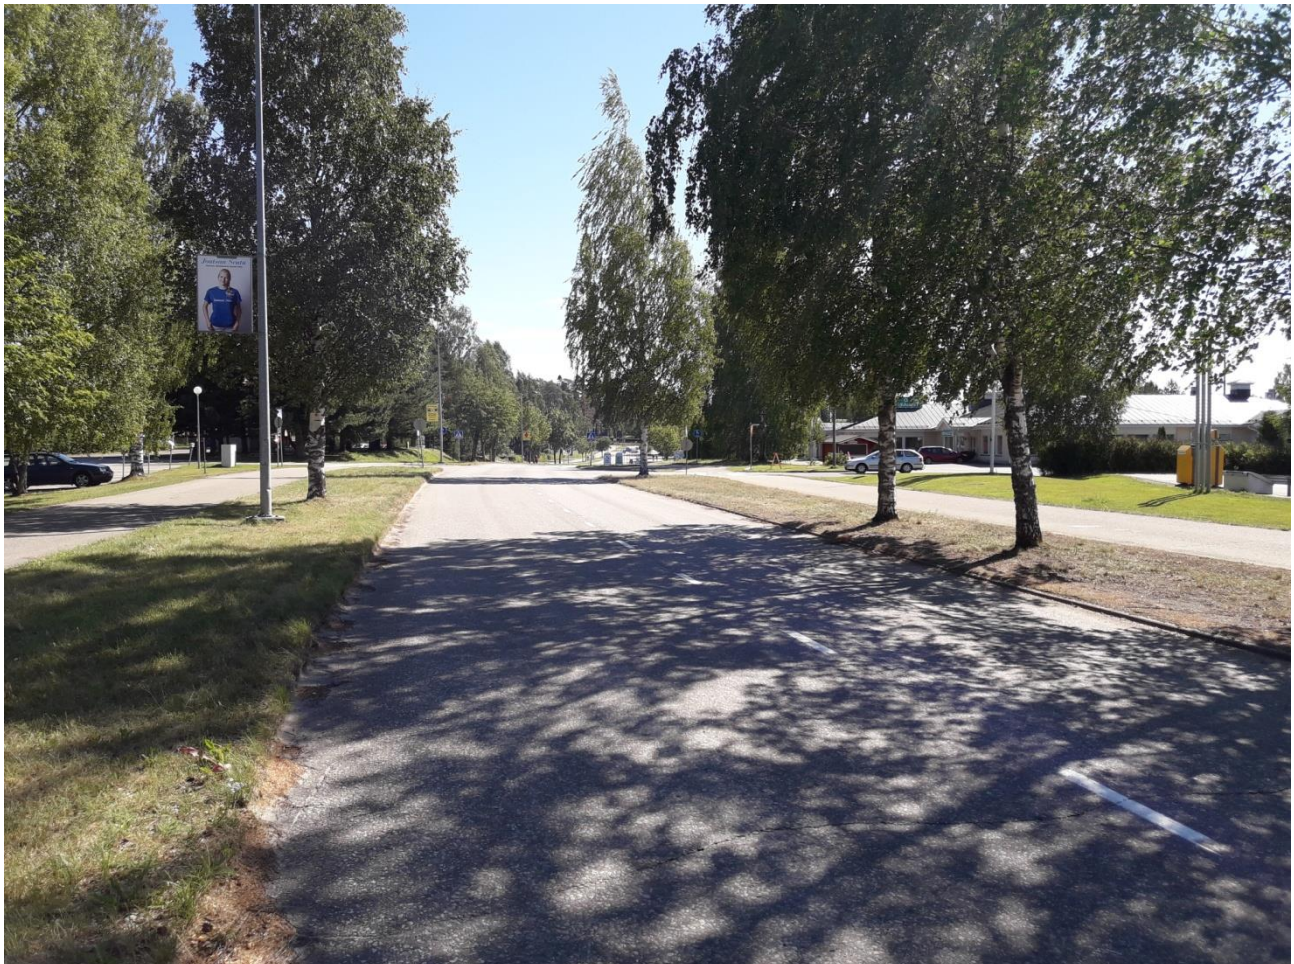
Tien länsiosan välikaistoilla kasvaa hyväkuntoisia rauduskoivuja. Lisäistutuksilla voidaan luoda puuku-  
janteita.

Nykyistä puustoa hyödyntäen välikaistoille kehitetään koivu- ja pihlajarivit. Istutuksiin käytetään kookkaita taimia puurivistön yhtenäisen ilmeen nopeuttamiseksi. Välikaistoilla olevat pensasrivit poistetaan.

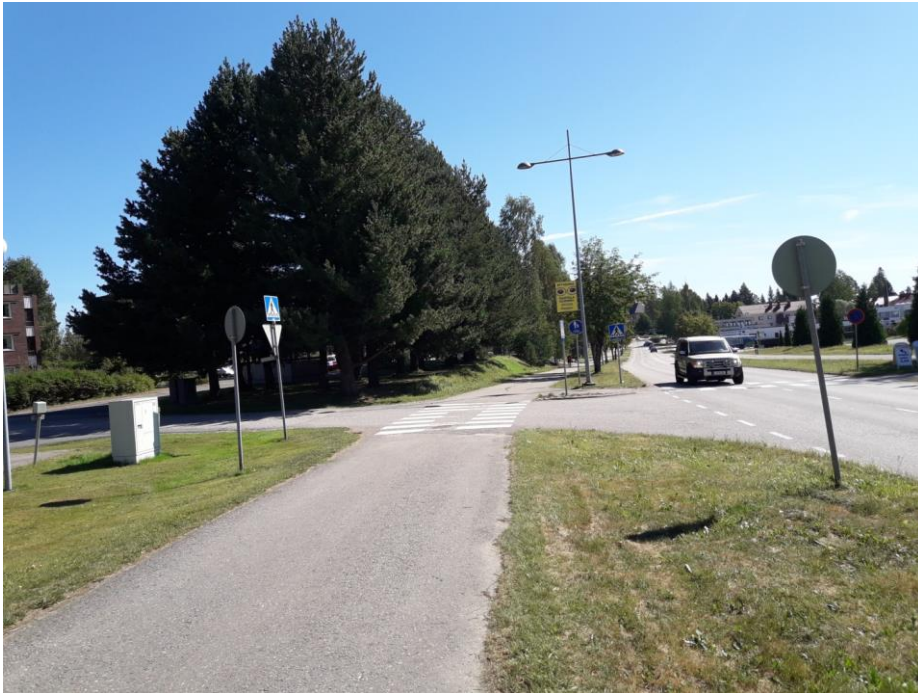
Nurmikaistat ovat hiekoittuneet ja kohollaan. Valaisimien lisääminen symmetrisesti myös tien eteläpuolelle korostaisi bulevardin tuntua. Tietä rajaavat paikoin komeat mäntyryhmät ja tuijat. Tien itäosalla hallitseva katupuu on pihlaja. Kaikki puut ovat hyväkuntoisia ja niistä voidaan täydennysistuttaa puukujanteita.

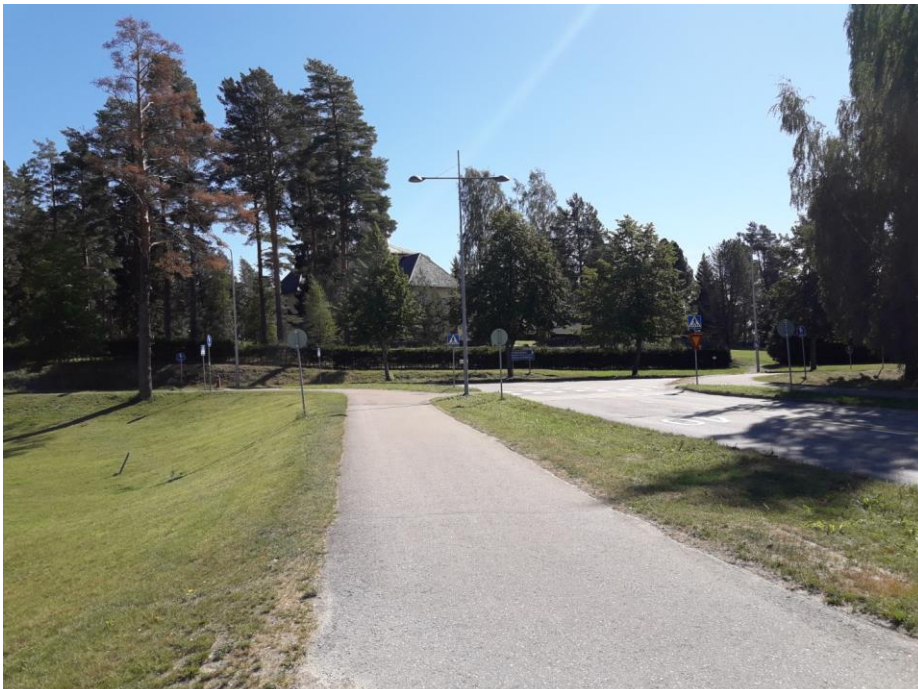
Kirkko sijoittuu komeasti Yhdystien päähän. Siksi puukujanne on hyvä päättää Länsitien liittymään ja loppuosuus pitää avoimena.

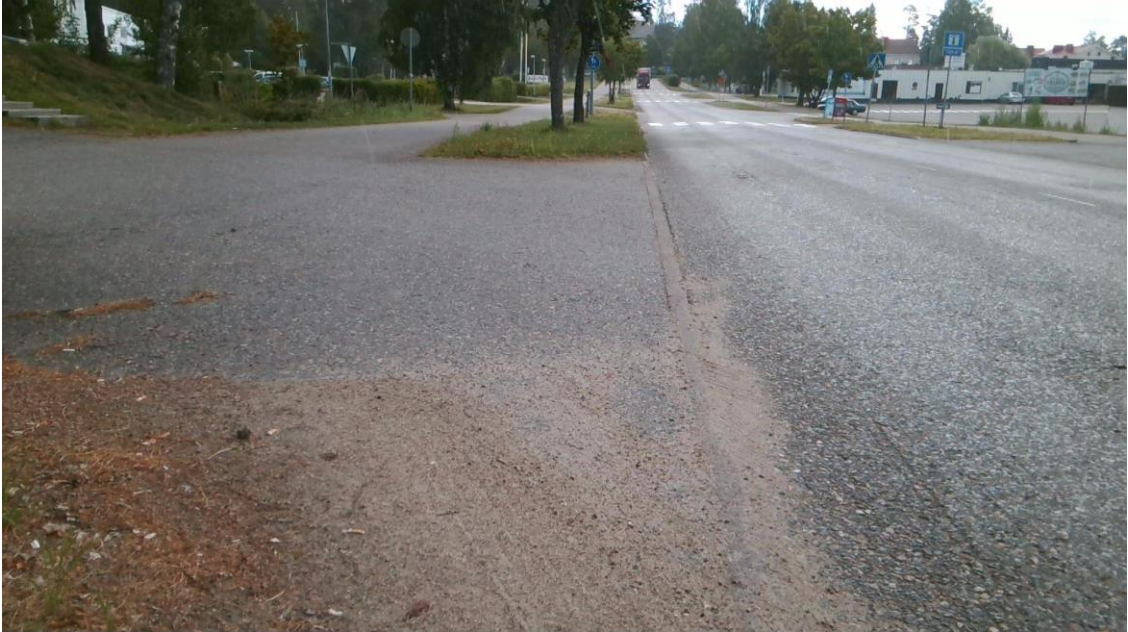
Yhdystien päällyste on huonokuntoinen.

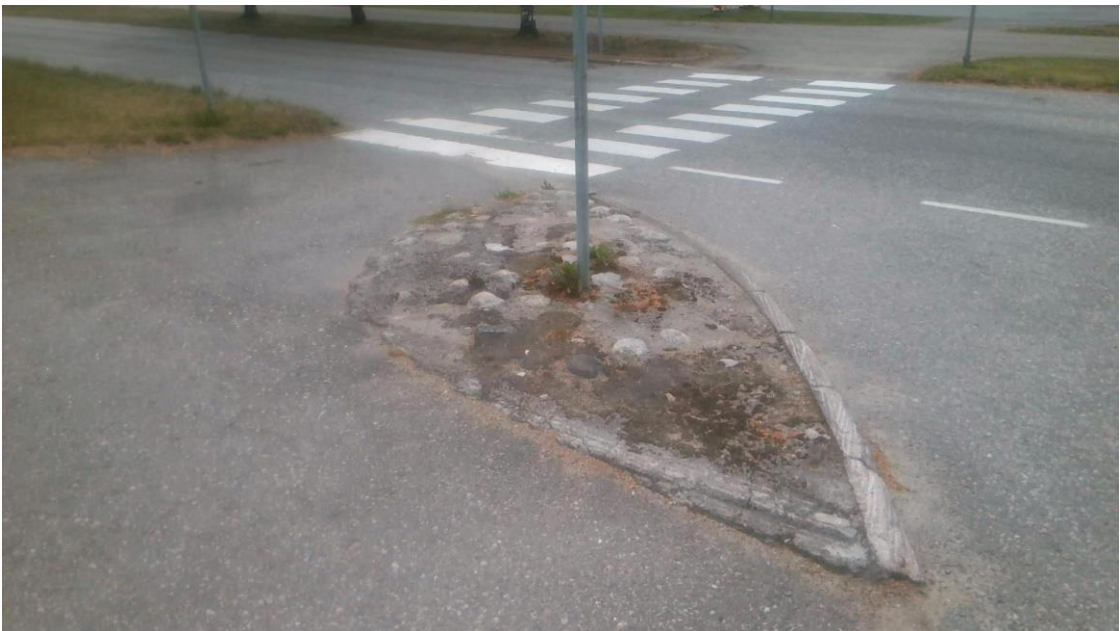
Saarekkeet ja reunakivet ovat kuluneet ja monet liittymät ovat liian avaria.

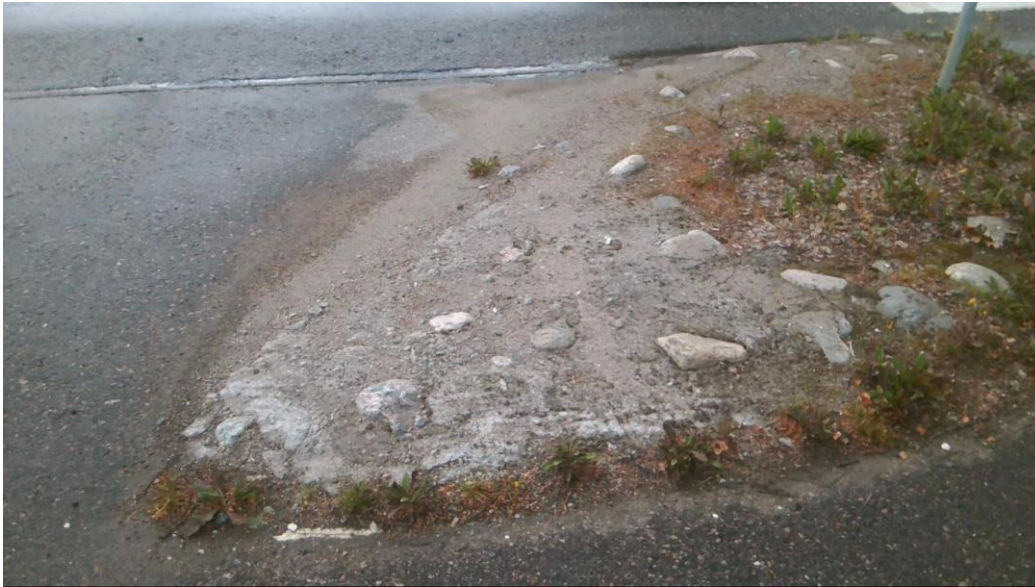
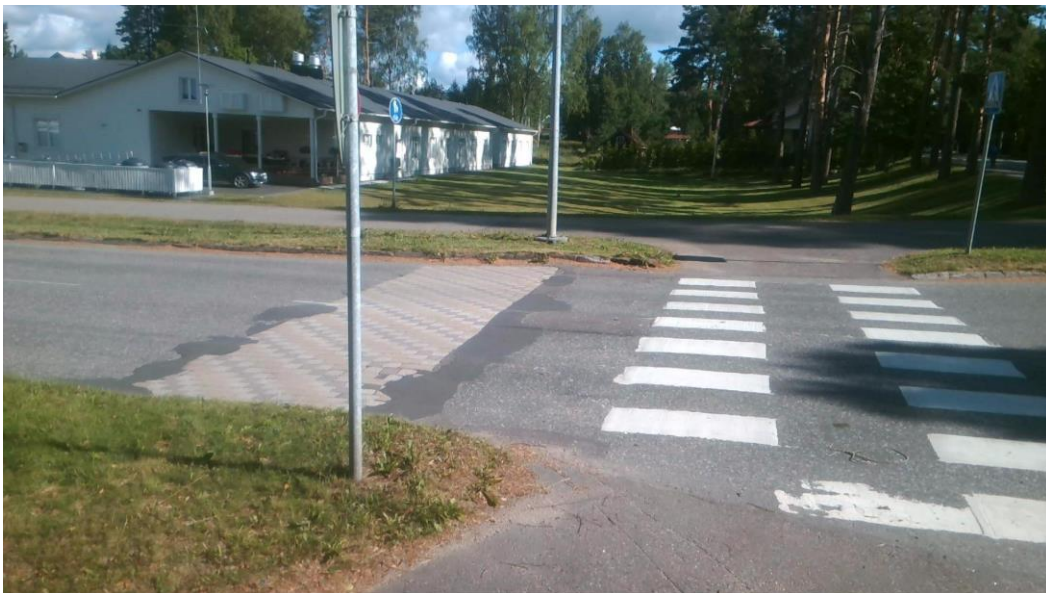
Kirkon edustan korotettu liittymäalue on huonokuntoinen ja hidastusvaikutusta ei ole.

Korotettujen suojateiden luiskat ja kirkon edustan korotetun liittymän luiskat toteutetaan graniittipintaisina. Yksi suojatie poistetaan.

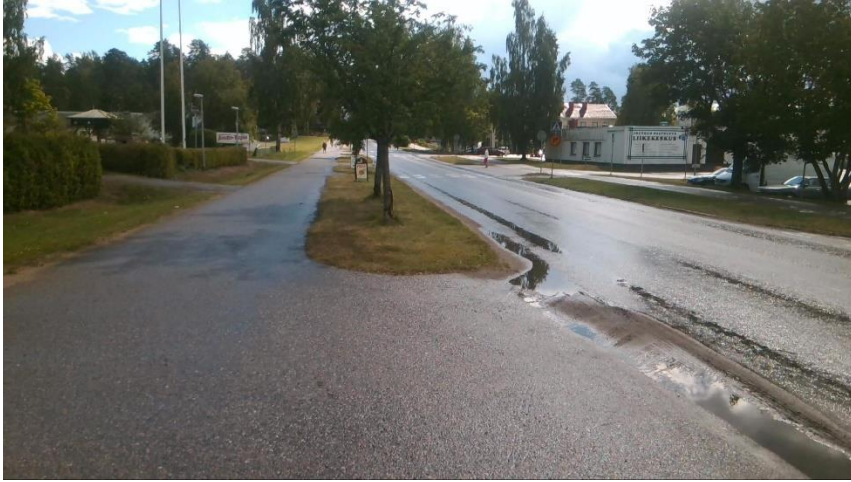
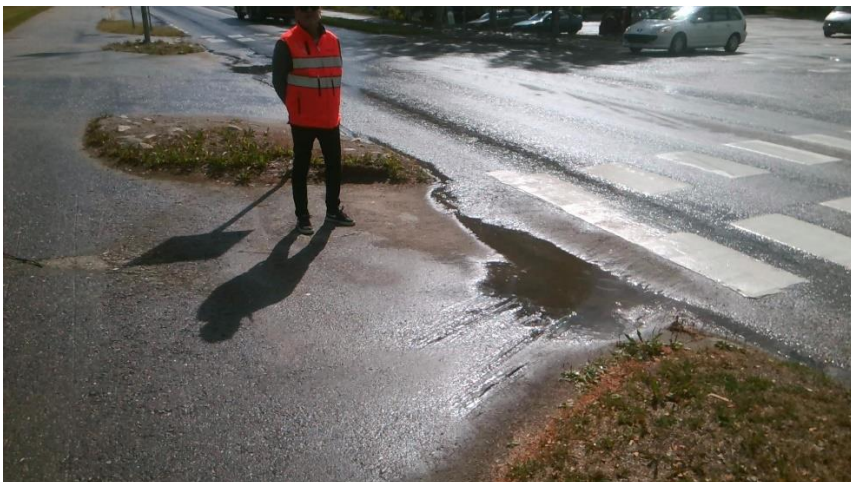
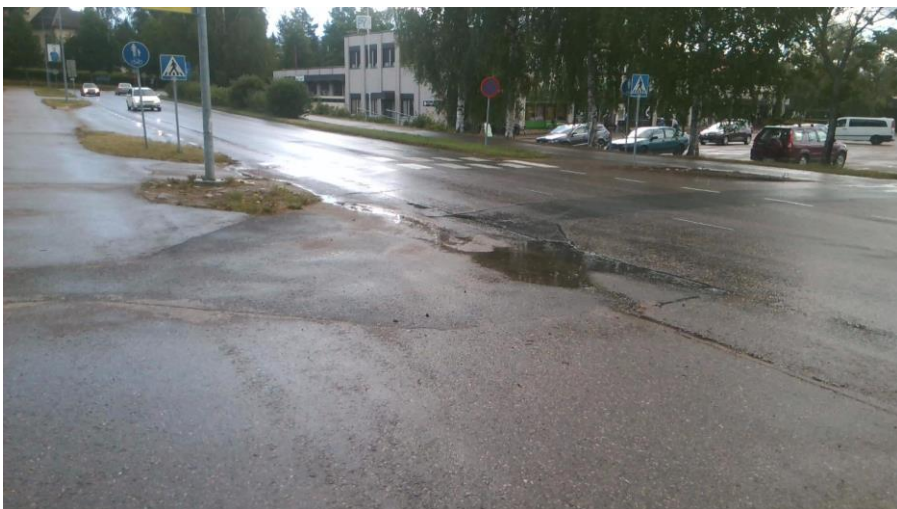
Yhdystien kuivatus ei toimi. Nykyiset hulevesikaivot ovat aivan liian harvassa ja osa väärissä paikoissa.

Kuivatusta parannetaan lisäämällä uusia hulevesikaivoja.
