KIINTEISTÖ OY JOUTSAN TALOUSKESKUS

Kuntoarvio

26.05.2023

0055-07

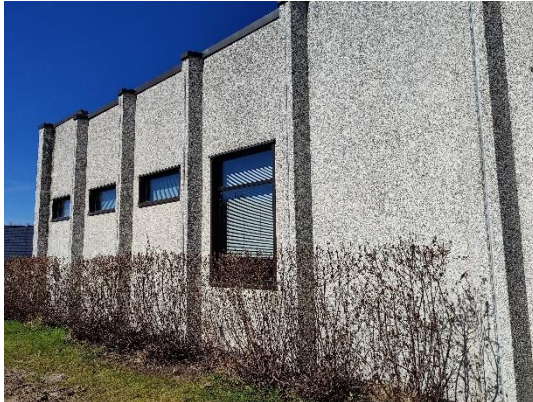
Sokkelivierustoilla kasvaa paikoin istutuksia/kukkapenkkejä, jotka lisäävät sokkelin
kosteusrasitusta. Pensaiden ja puiden juuret saattavat tukkia rakennuksen salaojia.

Sokkelijuurilla pensaita lähellä rakennusta

- *Kasvillisuuden poistaminen rakennuksen vierustoilta, istutusten juuret lisää-
vät sokkelin kosteusrasitusta ja saattavat tukkia salaojia. Jos istutuksia ha-
lutaan seinien lähistölle, kannattaa käyttää maanpinnasta irti olevia istutus-
laatikoita.*
- *Sokkelijuurien maatäyttöjen tarkastus.*
- *Sokkelijuuren tiivistys esim. kumibitumisella kolmiotiviisteellä.*

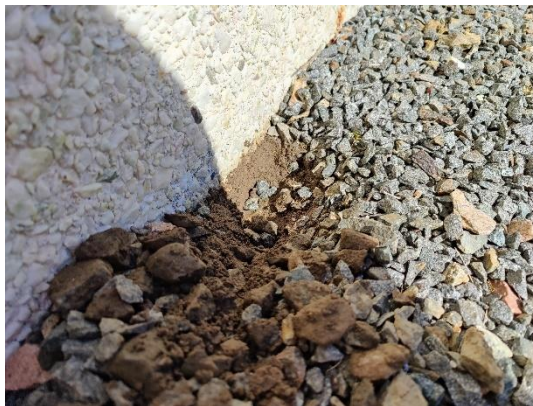
Erotuskaistan alla on käytetty liian tiivistä maa-
ainesta.

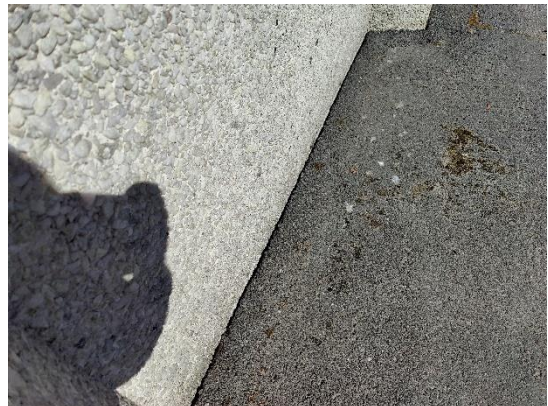
Sokkeliä vasten on käytetty myöskin asfalttia.
Asfaltin rajaukseen syntynyt muutaman sentin
rako.

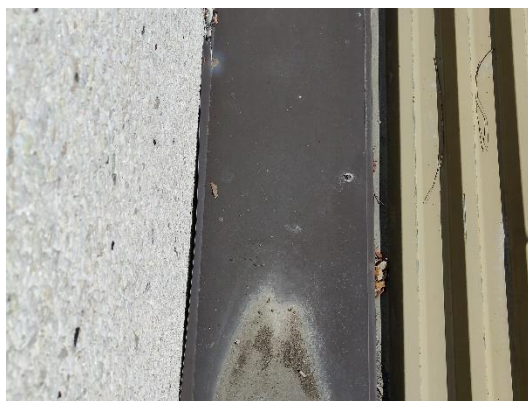
Ylösnostopeltien rajaukset epätiivit.

- *Suosittelaa ylösnostopellitysten rajausten tiivistysmassausten uusimista.*

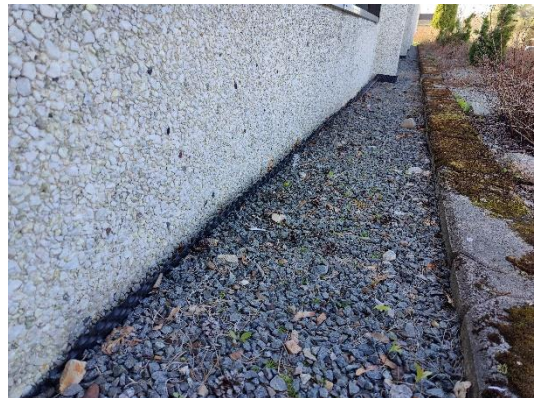
Patolevyissä ei ole käytetty yläreunalistaa. Sade- ja sulamisvesillä on mahdollisuus päästä patolevyn ja seinän väliin.

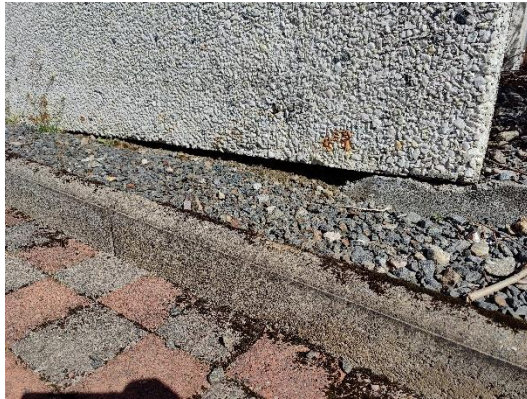
Kirjaston puoleisessa päädyssä seinäelementin alta valui hiekkaa. Seinän ja perustuksen rakenne varmistettava.

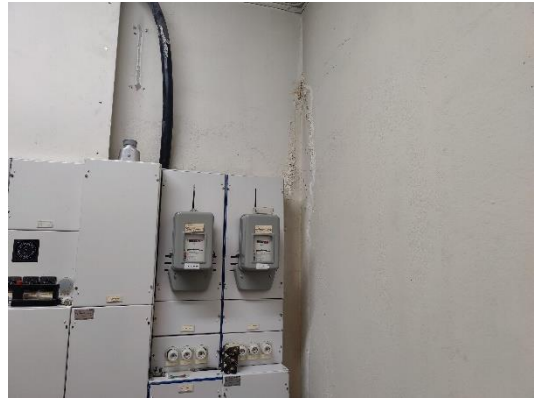
Kellarin sähköpääkeskuksen maanvastaisella seinällä kosteuspoikkeamaa.

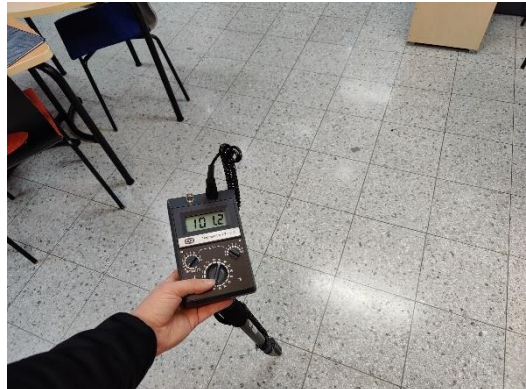
Kirjaston lattiapinnoilla koholla olevaa kosteutta.

- *1.krs sekä kellarikerroksen lattiarakenteiden selvitys, eristelaadun selvitys.*
- *1.krs sekä kellarikerroksen lattian kosteuspoikkeamien syyn selvitys ja rakennekosteusmittaukset.*
- *Lattiamattojen poisto, tilalle esim. klinkkerilaatat.*
- *Orgaanisten aineiden, pahvipakkausten poistaminen lattiapinnoilta hyllyihin.*

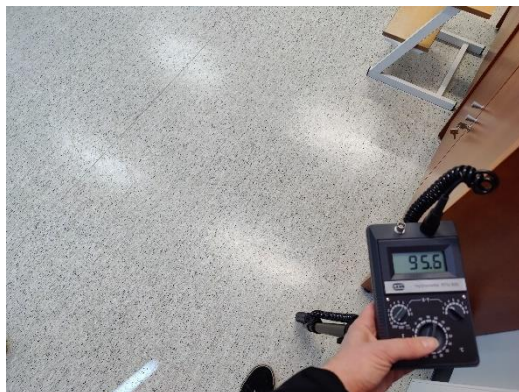
Kirjaston lattiapinnoilla koholla olevaa kosteutta. Tilassa muovimattoa.

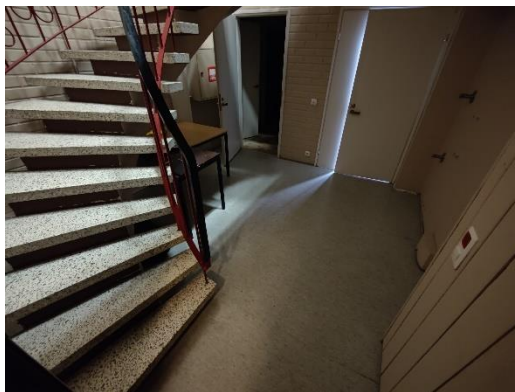
Kierreportaikon lattiapinnalla lievää koholla olevaa kosteutta. Tilassa muovimattoa.

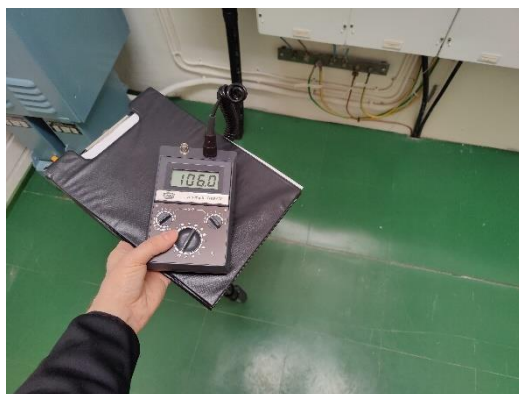
Sähköpääkeskuksen lattiapinnalla koholla olevaa kosteutta.

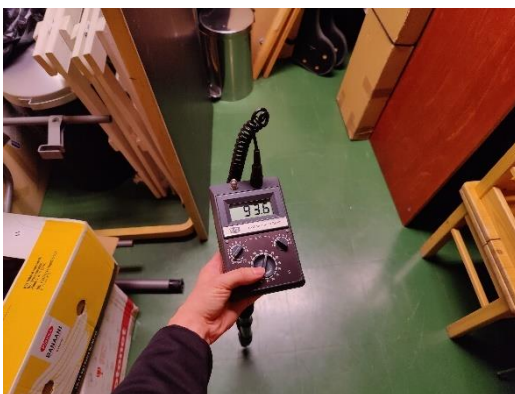
Varaston lattiapinnalla koholla olevaa kosteutta.

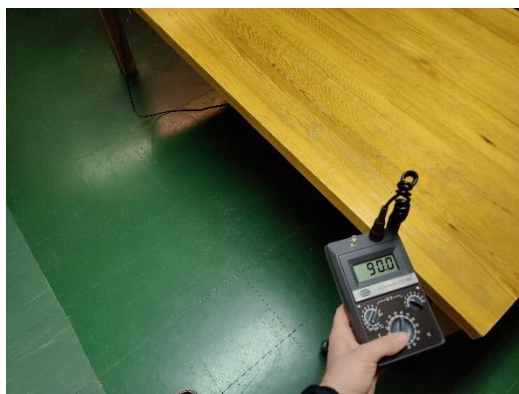
Tilan 54 lattiapinnalla koholla olevaa kosteutta.

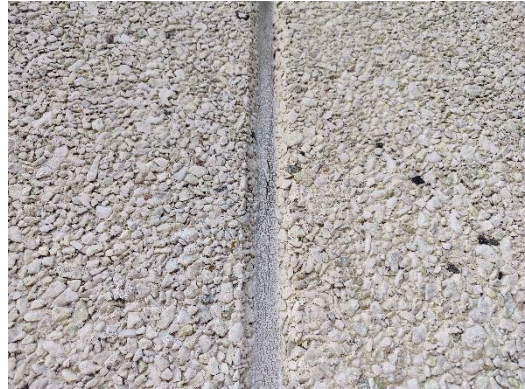
Elementtisaumat paikoin huonokuntoiset.

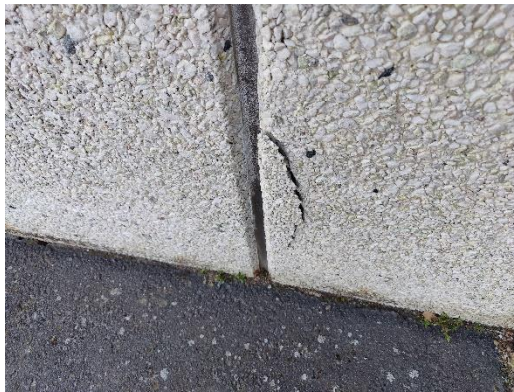
Yksittäinen halkeama elementin reuna-alueella.

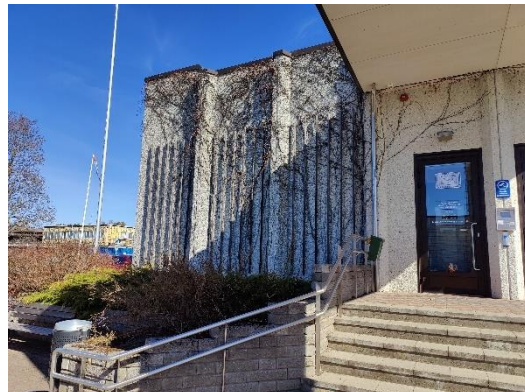
Köynnöksiä kirjaston pädyssä.

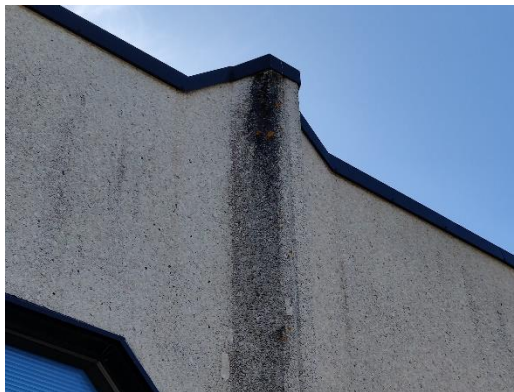
Vesivalumajälkiä julkisivupinnoilla.

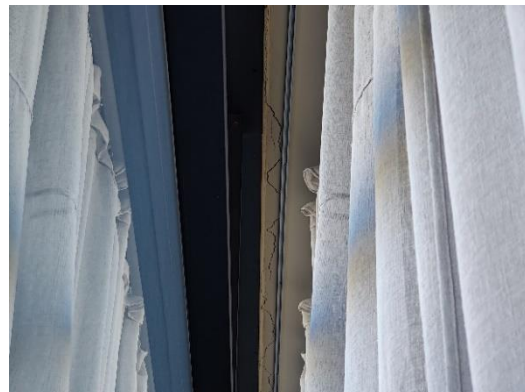
Fysioksen tilan ikkuna-aukon ylityspalkissa halkeama. Halkeama todennäköisesti vanha, mutta suositellaan halkeamaseurantaa.

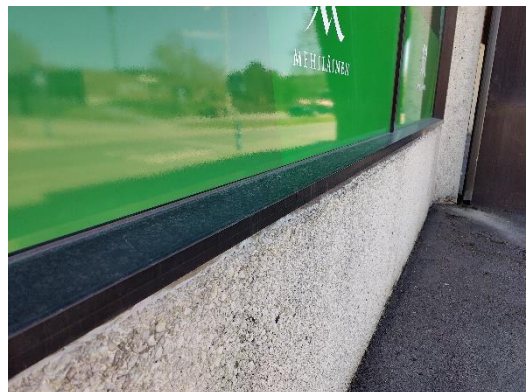
Ikkunoiden karmien ulottuma julkisivupinnasta lähes olematon, kallistuspuutteita.

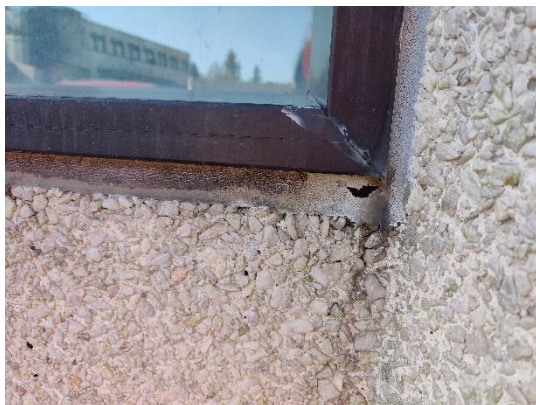
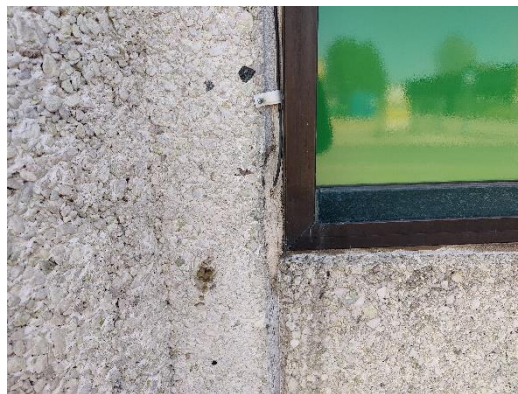
Ikkunoiden ja julkisivujen väliset saumamassat huonokuntoiset.

- *Tilojen lämpökamerakuvaus pakkaskaudella.*
- *Ikkunaelementtien ja julkisivujen saumamassausten uusiminen*
- *Ikkunoiden uusimiseen varautuminen.*

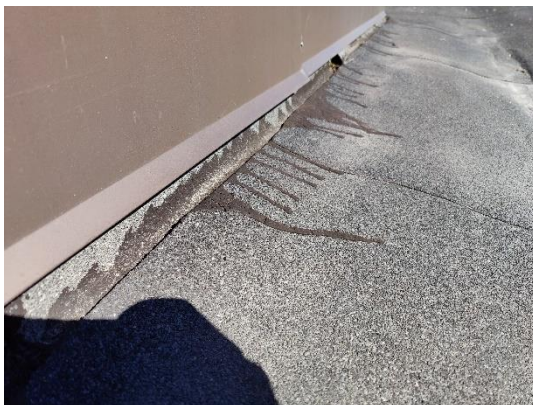
Puutteellisiä kermiasennuksia. Tiivistävä ylösnostokermi puuttuu. Kyseessä todennäköisesti vanha paikkauskohta.

- *Vesikaton puutteiden korjaukset: Kuplien ja repeämien korjaus, epätiiviyt kermiasennukset, läpivientien tiivistys, saumausten korjaus, kermien puhdistus sammaleesta, vaurioituneiden ja epätiiviyden räystäspelttien kunnostus.*
- *Vanhan vesivuodon laajuuden selvitys. Rakenteiden tarkastus esim. vesikattosaneerauksen yhteydessä.*
- *Vesikaton uusiminen*

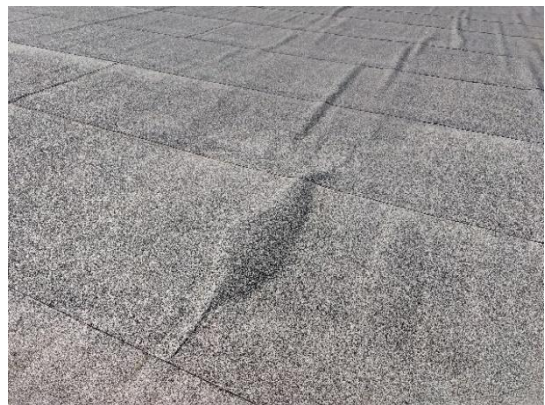
Höyrykuplia katteessa, sekä repeämää.

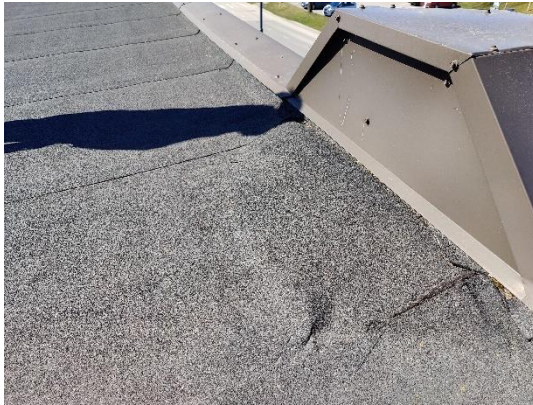
Höyrykuplia katteessa.

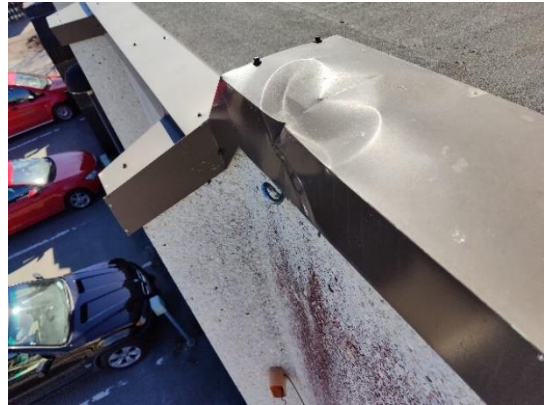
Räystääpelleissä vaurioita. Vaurioista aiheutunut vesivuotoja julkisivupinnalle.

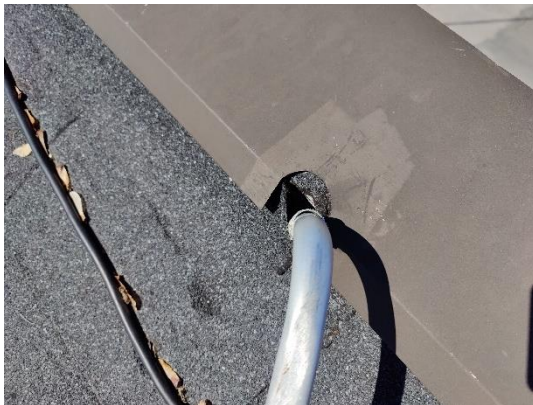
Sähköjohtojen kattoläpiviennit epätiivitä.

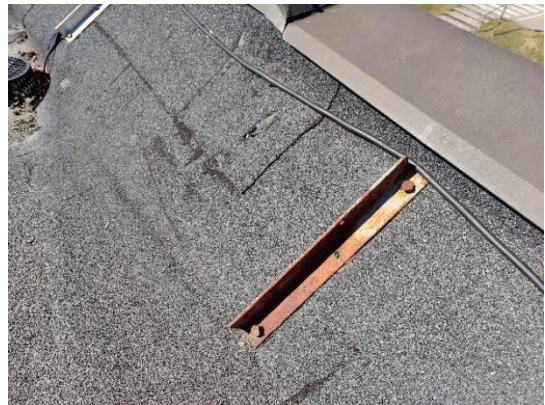
Vanhan kyltin kiinnitykset lävistäneet huopakaton. Asennus ollut epätiivis.

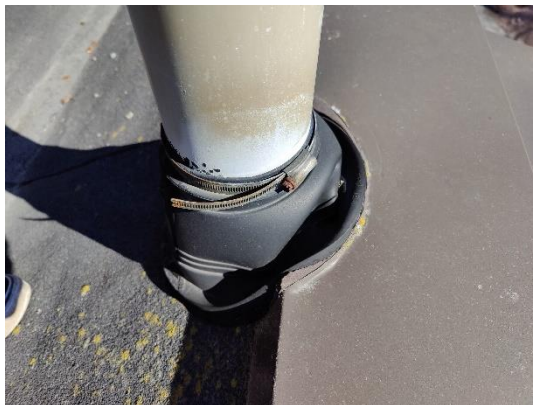
Viemärin tuuletusputki liian lähellä räystästä. Rajauksessa saattaa olla epätiiveyttä.

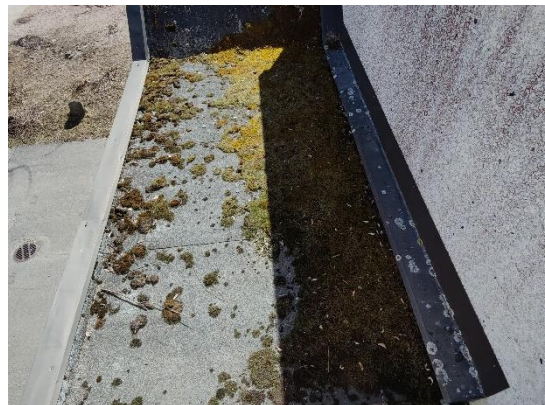
Katoksen huopakaton huomattava sammalkasvustoa.

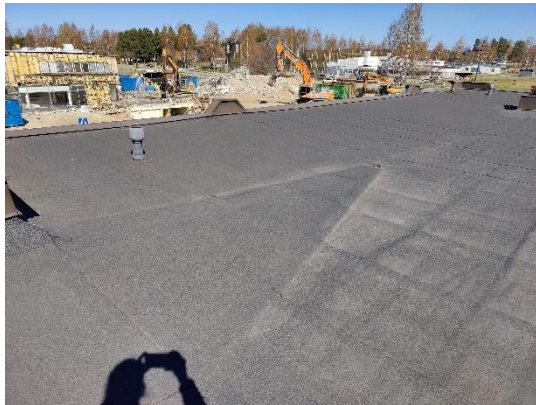
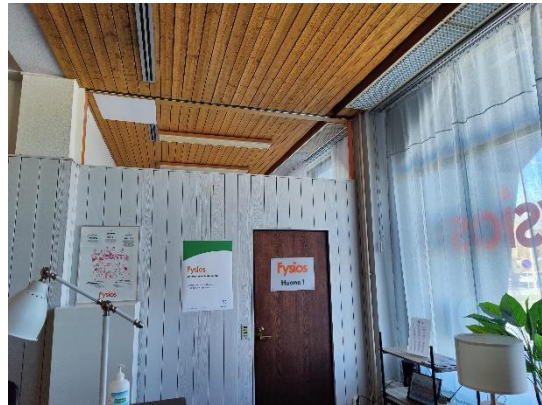
Kattokaivolta aiheutunut kattovuoto.

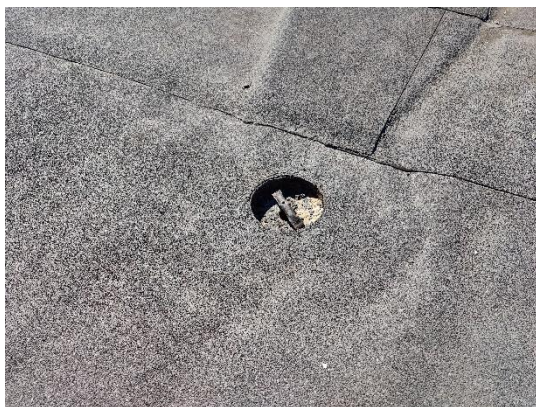
Kattokaivolta puuttui sihti.

- *Sihtien asennus kattokaivoihin.*

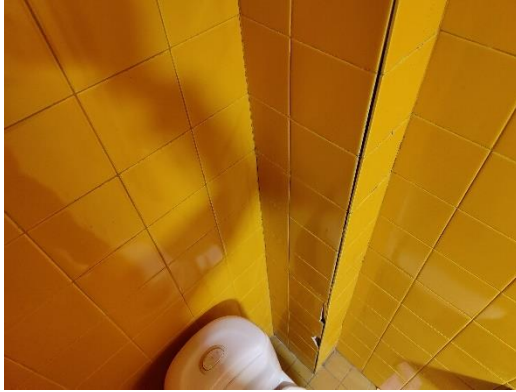
Halkeamaa wc-tilan seinäpinnalla.

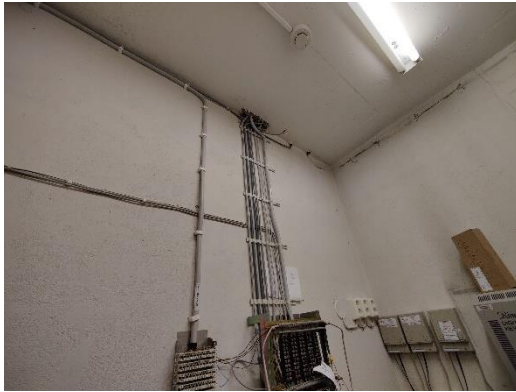
Tiivistämättömiä läpivientejä.

- *Läpivientien tiivistys*

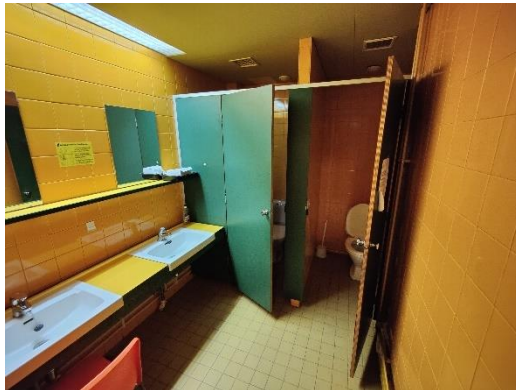
Kellarin wc-tilan lattialaatat kopoa. Pintamateriaalit ikääntyneet.

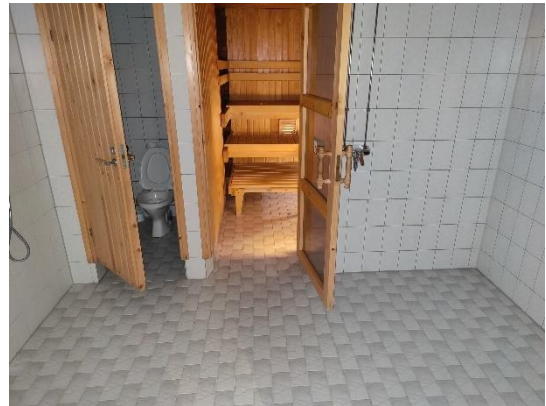
Kellarin pesuhuoneen laatat kopoa vasemmalta.

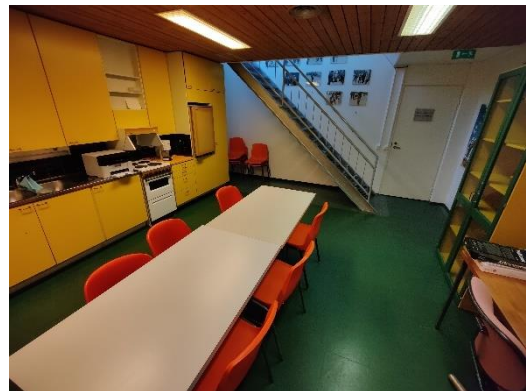
Kellarin kokoustilan/keittiön pintamateriaalit ikääntyneet.

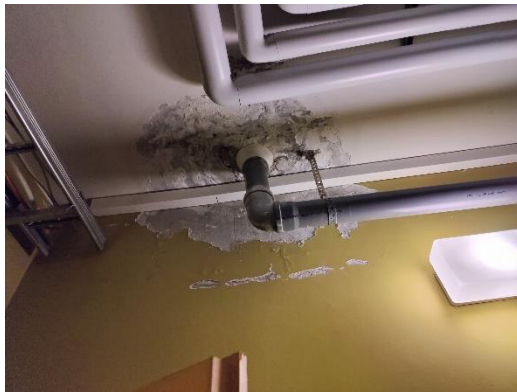
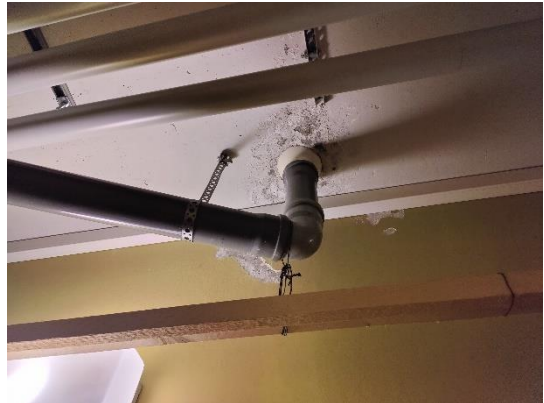
Kellarin katossa vanhoja kosteusjälkiä. Tarkastuksella pinnat olivat kuivia.

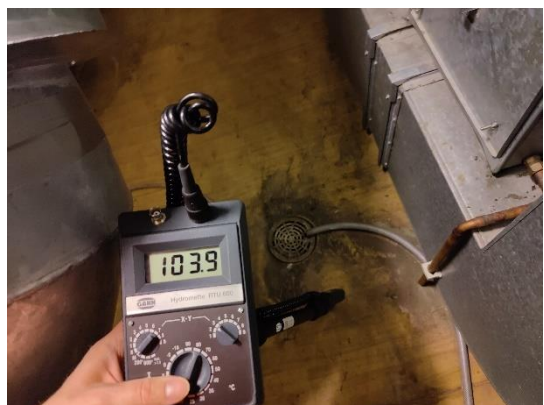
IV-konehuone sijaitsee rakennuksen katolla. Iv-konehuoneen lattiapinnalla havaittiin vanhoja vesivalumajälkiä ja koholla olevaa kosteutta lattiakaivon ympäriltä. Lisäksi tilan lattiamatto ikääntynyt ja vaurioitunut kolhuista. Suositellaan iv-konehuoneen saneerausta seuraavien IV-laitteiden uusimisen yhteydessä.

IV-konehuoneen lattialla koholla olevaa kosteutta lattiakaivon ympäriltä.

- *Kellarikerrostilan pintaremontti tarvittaessa.*
- *IV-konehuoneen pintamateriaalien uusiminen ilmanvaihtokoneiden uusimisen yhteydessä.*

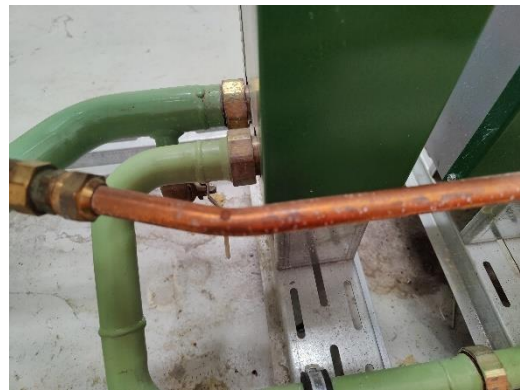
Täyttöventtiiliin kupariputkessa on mahdollista pistesyöpympää.

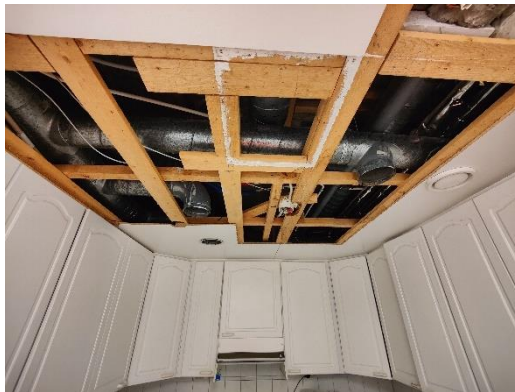
Kellarikerroksen keittiöstä puuttui IV-päätelaitteita.

- *Ilmanvaihtojärjestelmän puhdistus, mittaus ja säätö.*

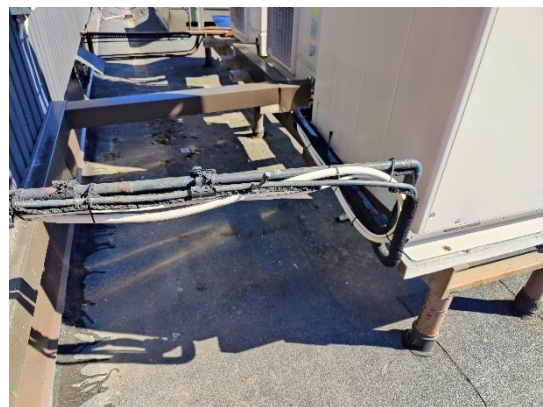
Jäähdytysputkien eristeet on haurastuneet ja irronnet lähes kokonaan.

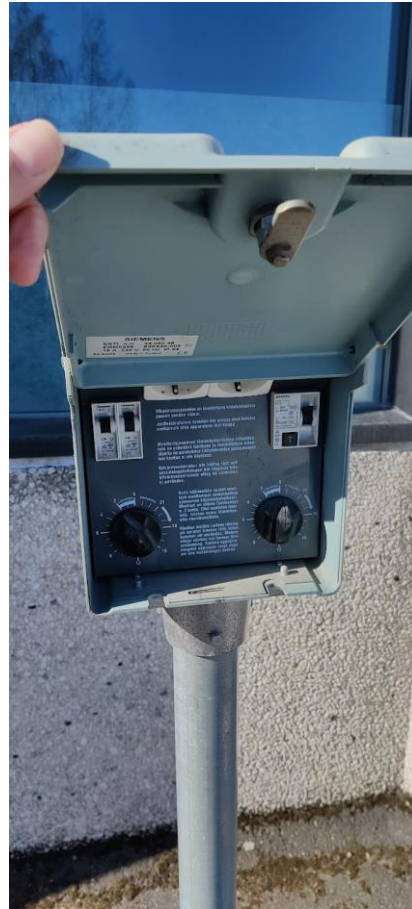
Autolämmityspistorasiat on kohtalaisessa kunnossa ja vikavirtasuojattuja.

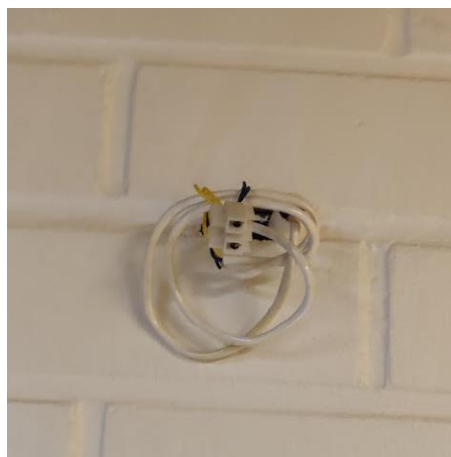
Kellarissa sähköjohto avoimena. Päättävä kojerasiaan.
