Neova Oy

PIHLASSUON JA PAJUSUON
TURVETUOTANTOALUE
MAAPERÄN
PILAANTUNEISUUSTUTKIMUS
JA PILAANTUNEEN MAAPERÄN
PUHDISTUS, LUONNOS

21.11.2022

Projektinnumero: 11517-001

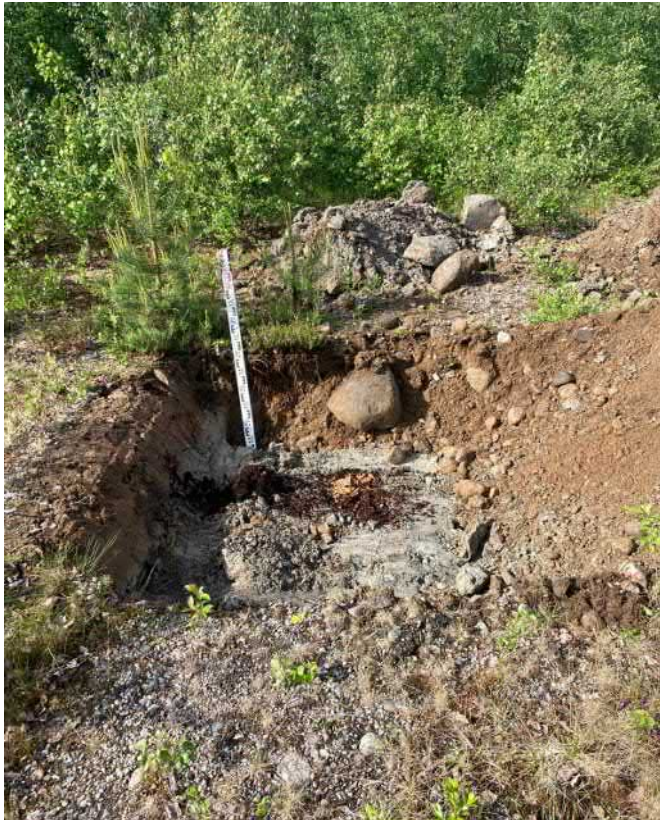
KOEKUOPPA: KK1 LAATIJA: PPi PVM:14.6.2022

Näytteet:	näytetunnus	syvyys (m)	kuvaus
	KK1	0-0,3	Hiekkamoreeni, Haju 0
	KK1	0,3-0,6	Savi/siltti, Haju 0
	KK1	0,6	Turve, Haju 0

Lisätiedot: Kuoppa ulotettiin perusmaan pintaan. Ei aistinvaraisia havaintoja haitta-aineista.

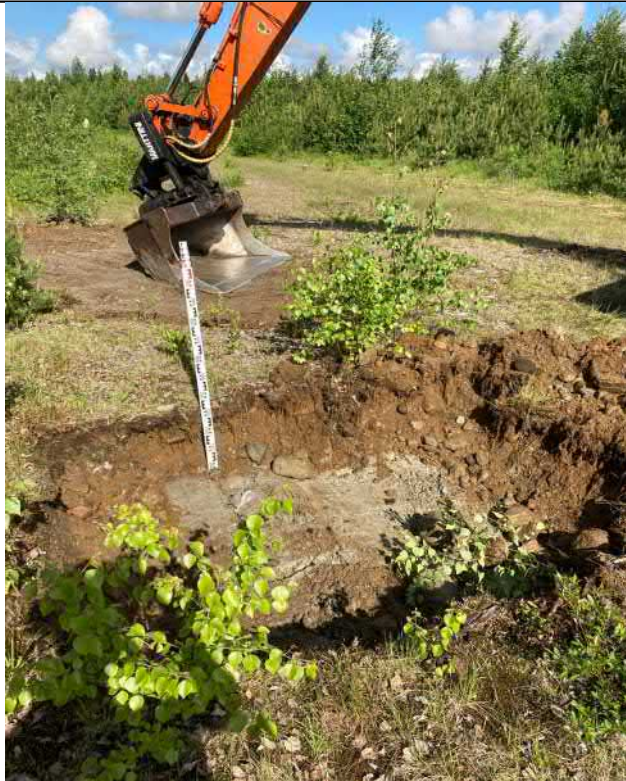
<table><tr><th>näytetunnus</th><th>syvyys (m)</th><th>kuvaus</th></tr><tr><td>KK2</td><td>0-0,4</td><td>Hiekkamoreeni, haju 0/3</td></tr><tr><td>KK2</td><td>0,4</td><td>Savi/Siltti, haju 0/3</td></tr></table>

Lisätiedot: Kuoppa ulotettiin perusmaan pintaan. Ei aistinvaraisia havaintoja haitta-aineista.

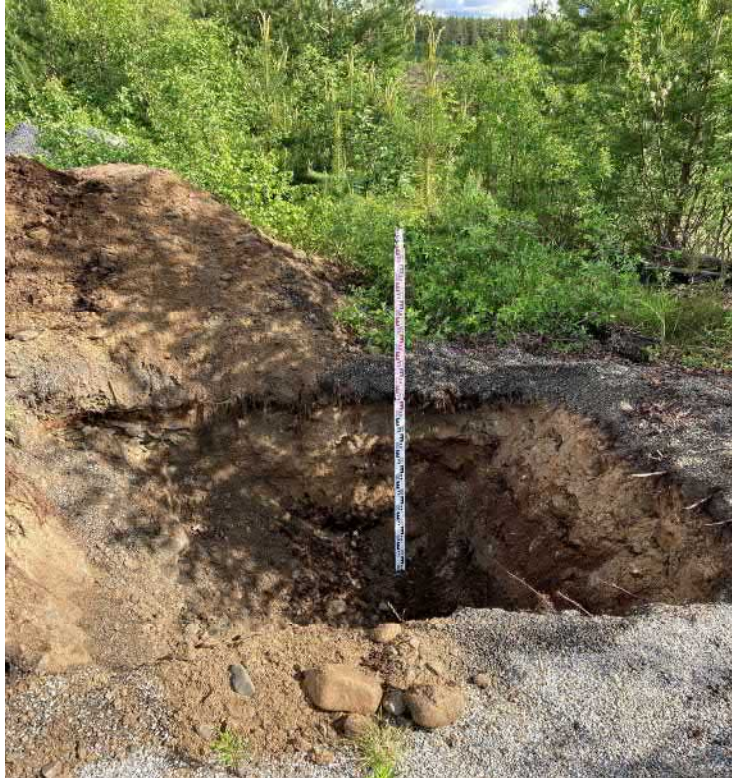
<table><tr><th>näytetunnus</th><th>syvyys (m)</th><th>kuvaus</th></tr><tr><td>KK3</td><td>0,1-1</td><td>Hiekkamoreeni, haju 0/3</td></tr><tr><td>KK3</td><td>1</td><td>Turve, haju 0/3</td></tr></table>

Lisätiedot: Kuoppa ulotettiin perusmaan pintaan. Ei aistinvaraisia havaintoja haitta-aineista.

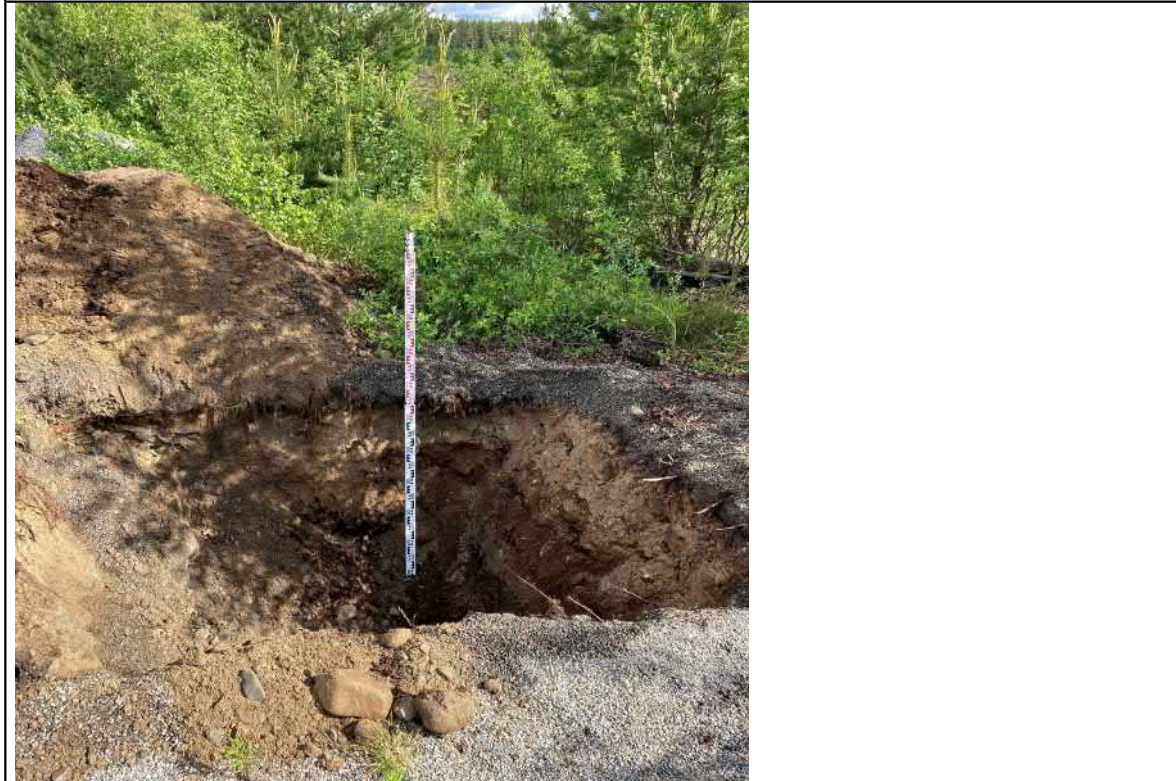
KOEUOPPA: KK4 LAATIJA: PPI PVM: 14.06.2022

näytetunnus	syvyys (m)	kuvaus
KK4	0,1-1	Hiekkamoreeni, haju 0/3
KK4	1-1,2	Turve, haju 0/3

Lisätiedot: Kuoppa ulotettiin perusmaan pintaan. Ei aistinvaraisia havaintoja haitta-aineista.

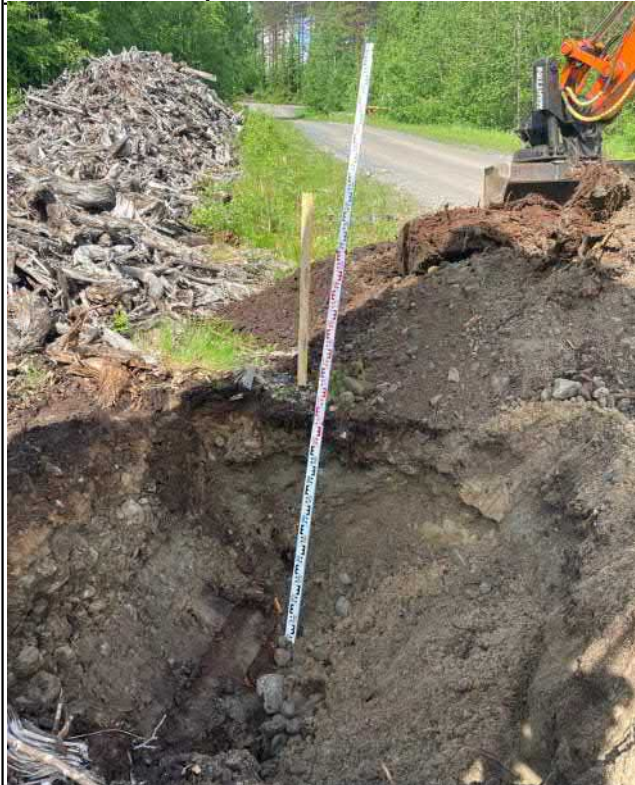
Laboratorioanalyseissä öljyhiilivetyjen summapitoisuudet vaihtelivat välillä <50–1 574 mg/kg. Korkein öljyhiilivetyjen summapitoisuus (1 574 mg/kg) todettiin tutkimuspisteessä KK5 (syvyydellä 1,0–2,0 m).

<table><tr><th>näytetunnus</th><th>syvyys (m)</th><th>kuvaus</th></tr><tr><td>KK5</td><td>0-0,2</td><td>Multa, Haju 1/3,</td></tr><tr><td>KK5</td><td>0,2-1</td><td>Hiekkamoreeni, Haju 2/3,</td></tr><tr><td>KK5</td><td>1-1,2</td><td>Turve, Haju 0/3,</td></tr></table>

Lisätiedot: Kuoppa ulotettiin perusmaan pintaan. Kuoppa sijoitettu tiedetyn polttoainesäiliön kohdalle.

Pajusuon maaperän kunnostustyöt toteutettiin 8.9.2022 massanvaihtona. Koekuopan KK5 kohdalta kaivettiin maata noin 1,5 m syvyydeltä ja koekuopan KK6 kohdalta maata kaivettiin noin 10 m³. Koekuopan KK9 kohdalta otettiin varmuuden vuoksi maita pois (öljyläikkä) ja sen kohdalta kaivettiin noin 0,5 m syvyydeltä. Massat kaivettiin suoraan kuorma-auton lavalle. Pilaantuneet maat toimitettiin luvanvaraisen vastaanottopaikkaan. Kunnostuskaivanto toimenpiteiden jälkeen on esitetty liitteissä 1 ja 3.

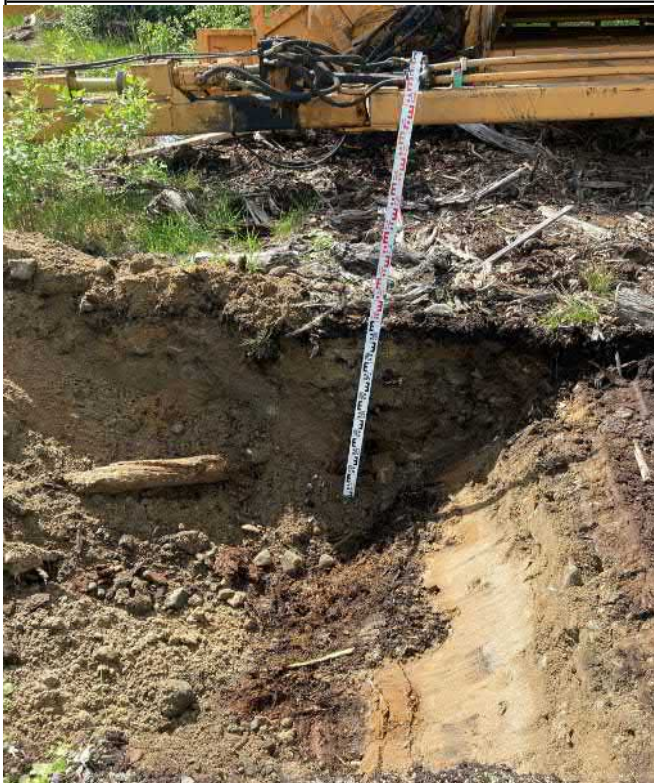
KOEKUOPPA: KK6 LAATIJA: PPI PVM: 14.6.2022

Näytteet:	näytetunnus	syvyys (m)	kuvaus
	KK6	0,1-1	Hiekkamoreeni. Haju 1/3.
	KK6	1	Turve. Haju 1/3.

Lisätiedot: Kuoppa ulotettiin perusmaan pintaan. Kuoppa sijoitettu tiedetyn polttoainesäiliön kohdalle.

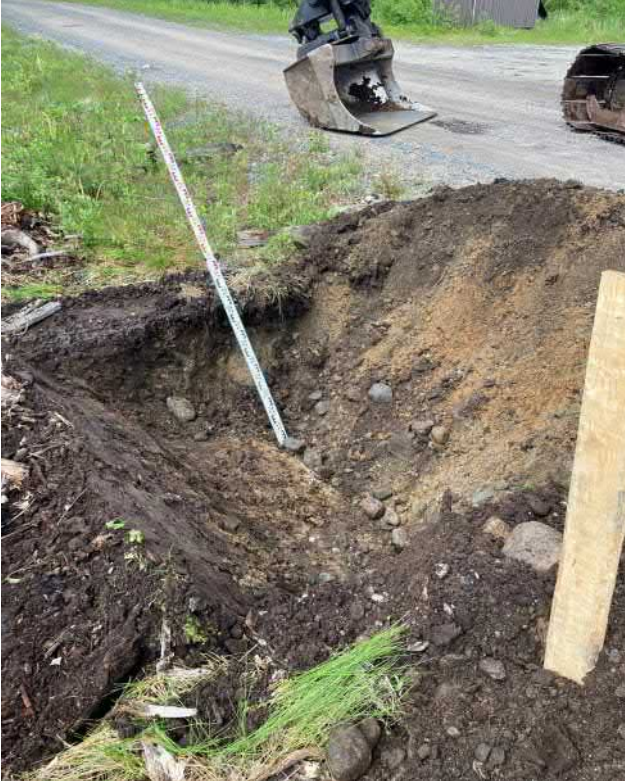
<table><tr><th>näytetunnus</th><th>syvyys (m)</th><th>kuvaus</th></tr><tr><td>KK7</td><td>0,1-1</td><td>Hiekkamoreeni, Haju 1/3.</td></tr><tr><td>KK7</td><td>1</td><td>Turve, Haju 1/3.</td></tr></table>

Lisätiedot: Kuoppa ulotettiin perusmaan pintaan. Kuoppa sijoitettu tiedetyn polttoainesäiliön kohdalle.

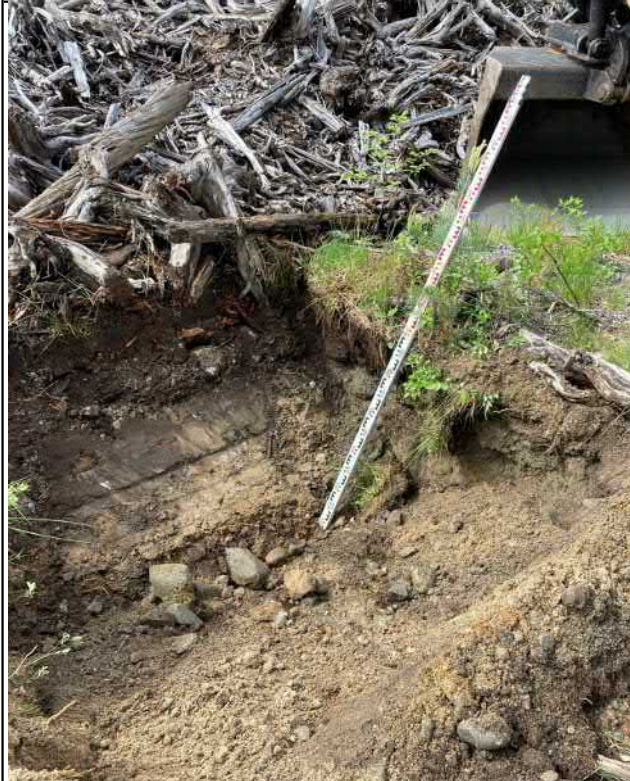
KOEKUOPPA: KK8 LAATIJA: PPI PVM:14.06.22

Näytteet:	näytetunnus	syvyys (m)	kuvaus
	KK8	0,0-0,1	Multa, haju 0/3
	KK8	0,1-1,0	Hiekkamoreeni, haju 0/3
	KK8	1,0-1,0	Turve, haju 0/3

Lisätiedot: Kuoppa ulotettiin perusmaan pintaan. Ei aistinvaraisia havaintoja haitta-aineista.

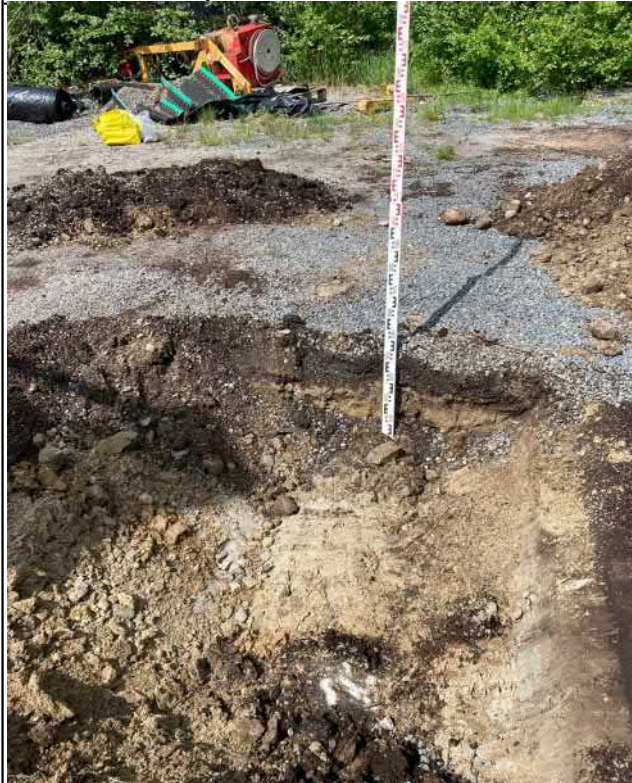
<table><tr><th>näytetunnus</th><th>syvyys (m)</th><th>kuvaus</th></tr><tr><td>KK9</td><td>0-0,1</td><td>Pintaan valunut öljypitoista ainetta. Haju 1/3</td></tr><tr><td>KK9</td><td>0,1-0,6</td><td>Hiekkamoreeni. Haju 0/3</td></tr><tr><td>KK9</td><td>0,6</td><td>Turve. Haju 0/3</td></tr></table>

Lisätiedot: Kuoppa ulotettiin perusmaan pintaan. Piste valittiin satunnaisesti kentältä.

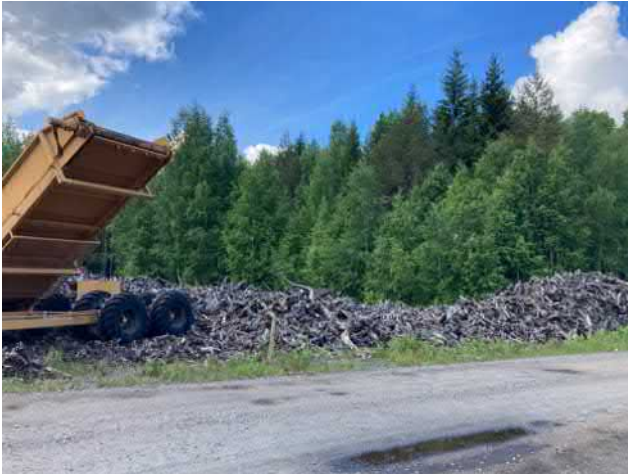
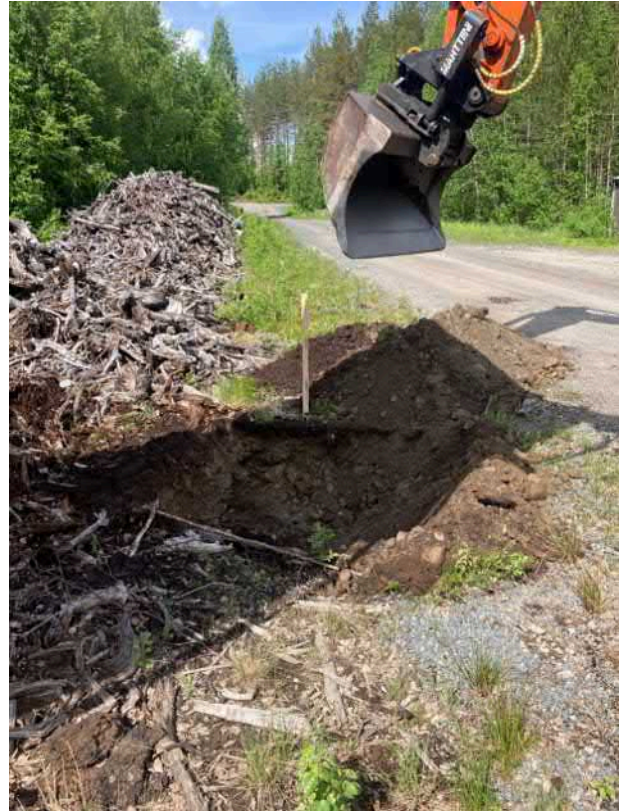
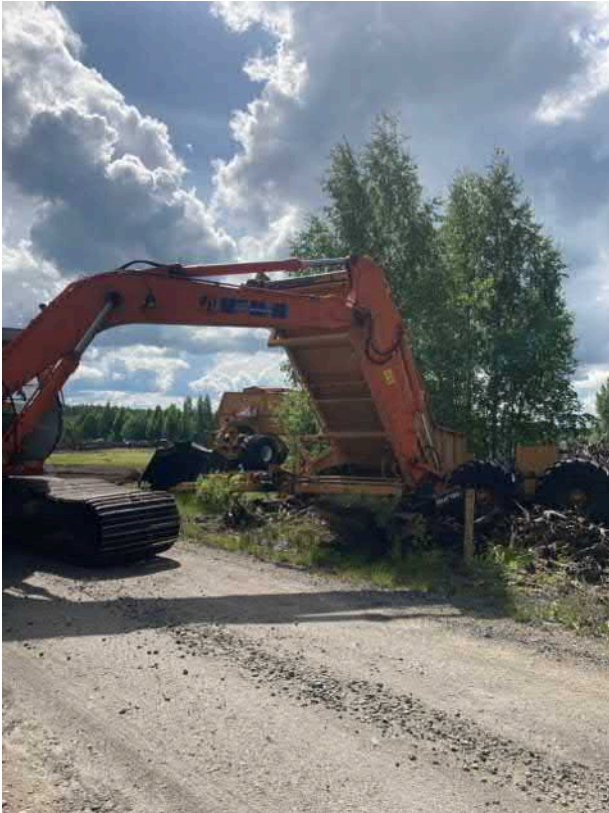
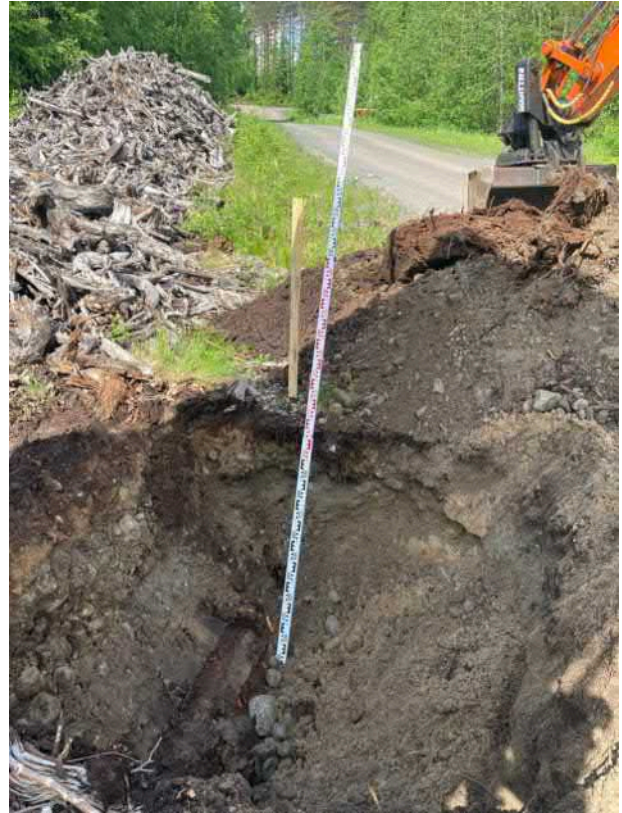
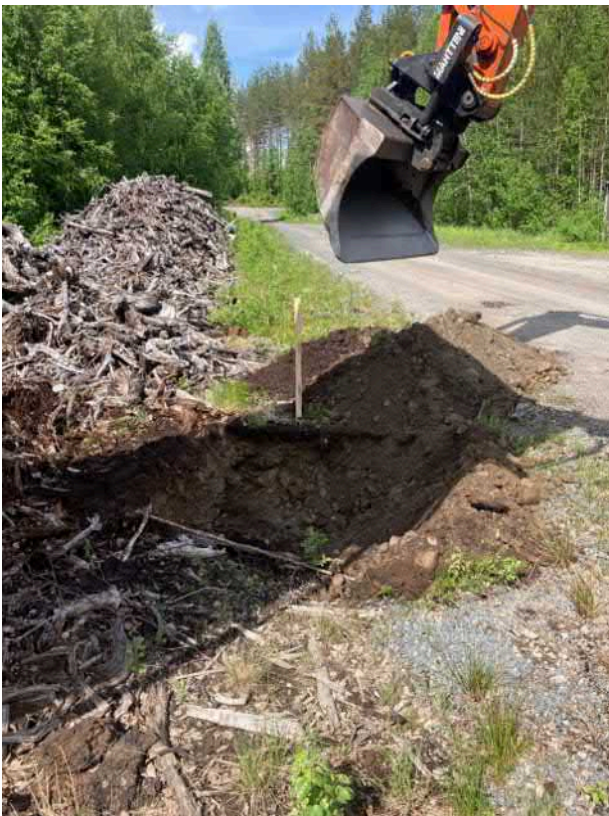
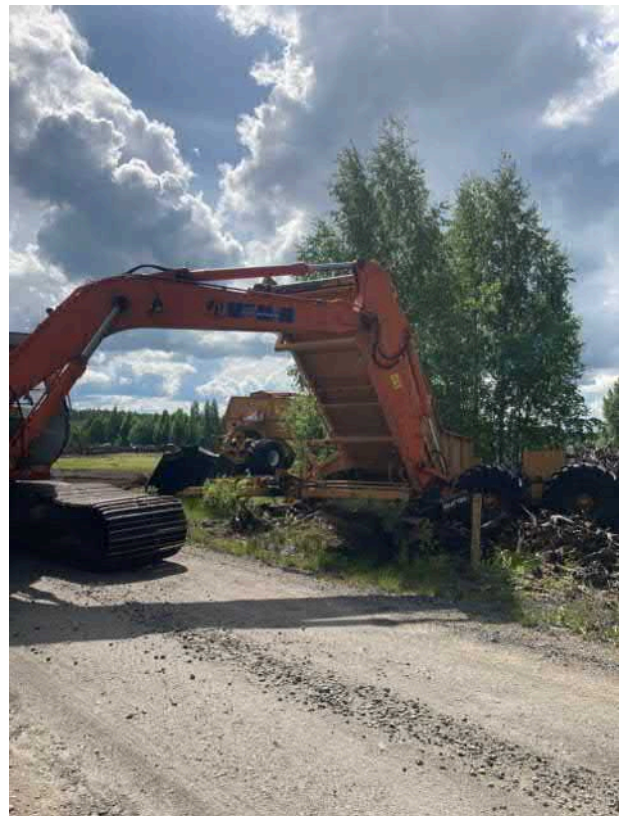
KK5

Kuvaus: Tukikohtakentän reunalla ollut 6 polttoainesäiliötä. Säiliöiden kohtaan tehtiin 4 kuoppaa (KK5-KK8)

1-1,2 turve haju mitätön/ei tunnistettava

Hajut selkeät kuopan alussa. Kaikki näytteet labraan.

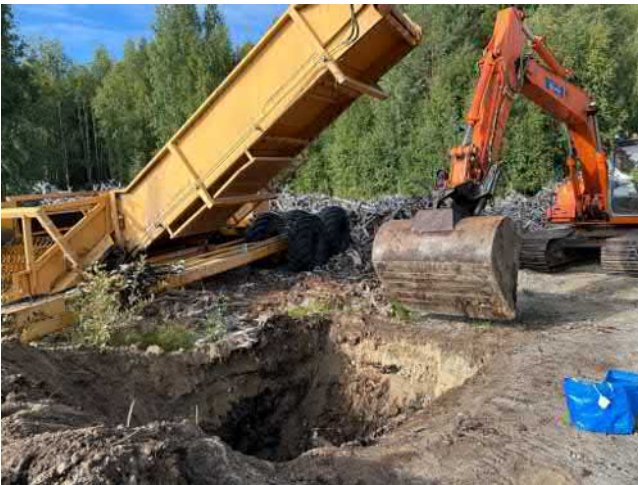
Kuopan syvyys 1,5m

Kuorma oli melkein täysi eli maata arviolta 20-25m³

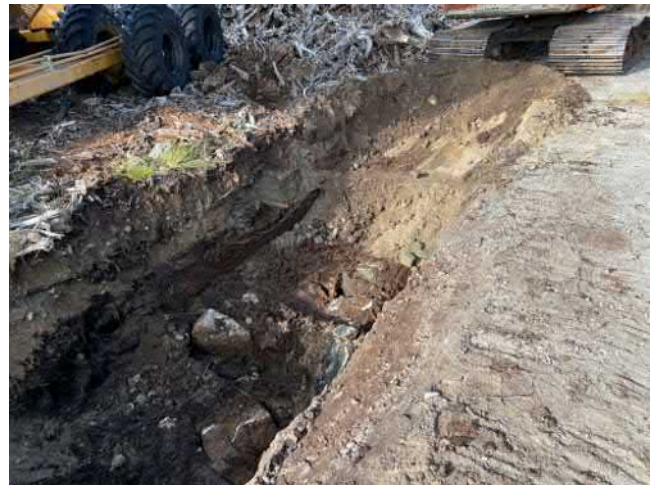
KK6 kohdalta kaivettu 1,5m syvyyteen, eli varmistettu turvetta noin 0,5m

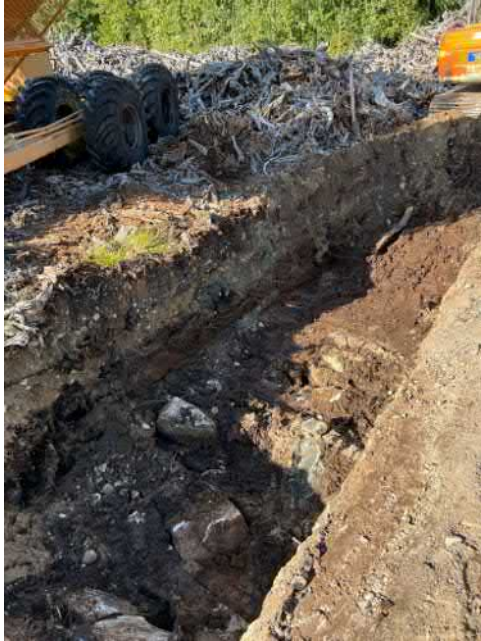
Kaivuu menossa KK5 kohta osittain kesken,

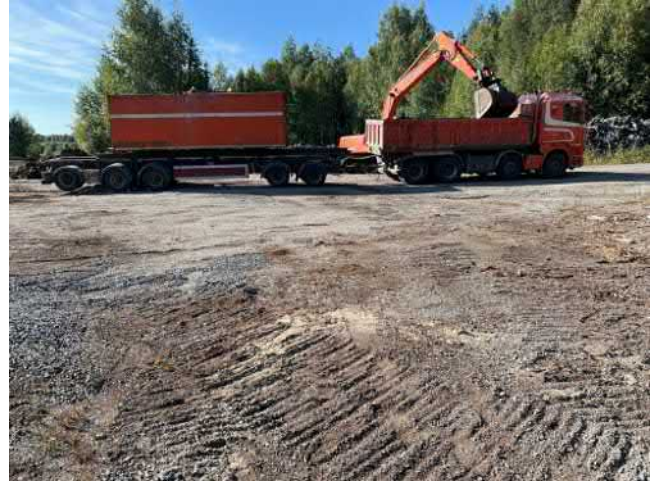
Lopullinen kaivanto

Näytteitä otettu kaksi pohjaa ja kaksi seinää kk5 ja kk6
kohdilta

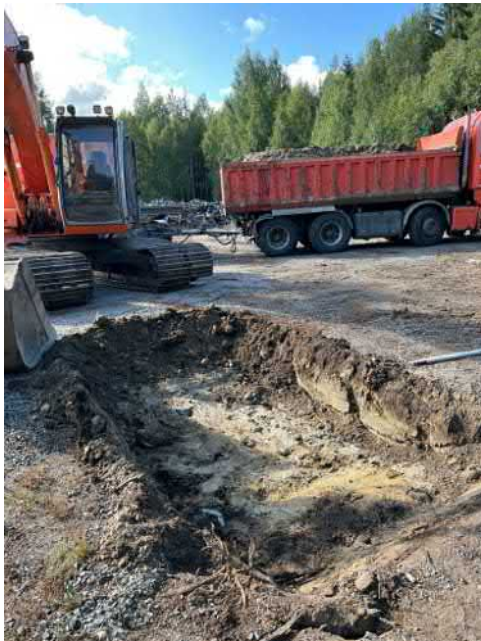
Kaivetaan vielä kentältä maata kohdalta missä todettiin
kynnysarvon ylitys
