Asiakirjatyyppi  
Toimenpideraportti

# KORKEAKANKAANTIE, JOUTSA

## MUUNTAJAVAHINKO

## ÖLJYNTORJUNTATYÖ

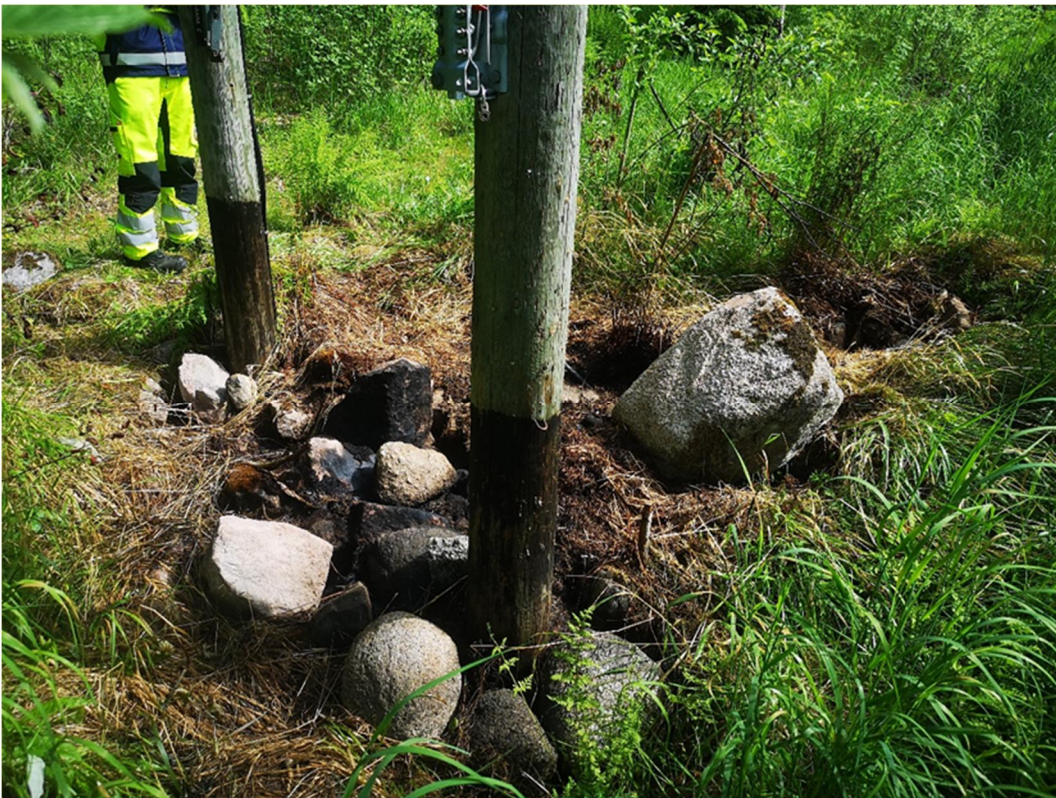
Joutsassa osoitteessa Korkeakankaantie 14 tapahtui muuntajaöljyvahinko 10.6.2022. Traktorin kuorma kaatoi puun ja kaatuessaan puu rikkoi pylväsmuuntajan, jonka seurauksena muuntaja syttyi pieni tulipalo sekä muuntajasta valui muuntajaöljyä alapuoliseen maaperään. Pelastuslaitos kävi sammuttamassa palon.

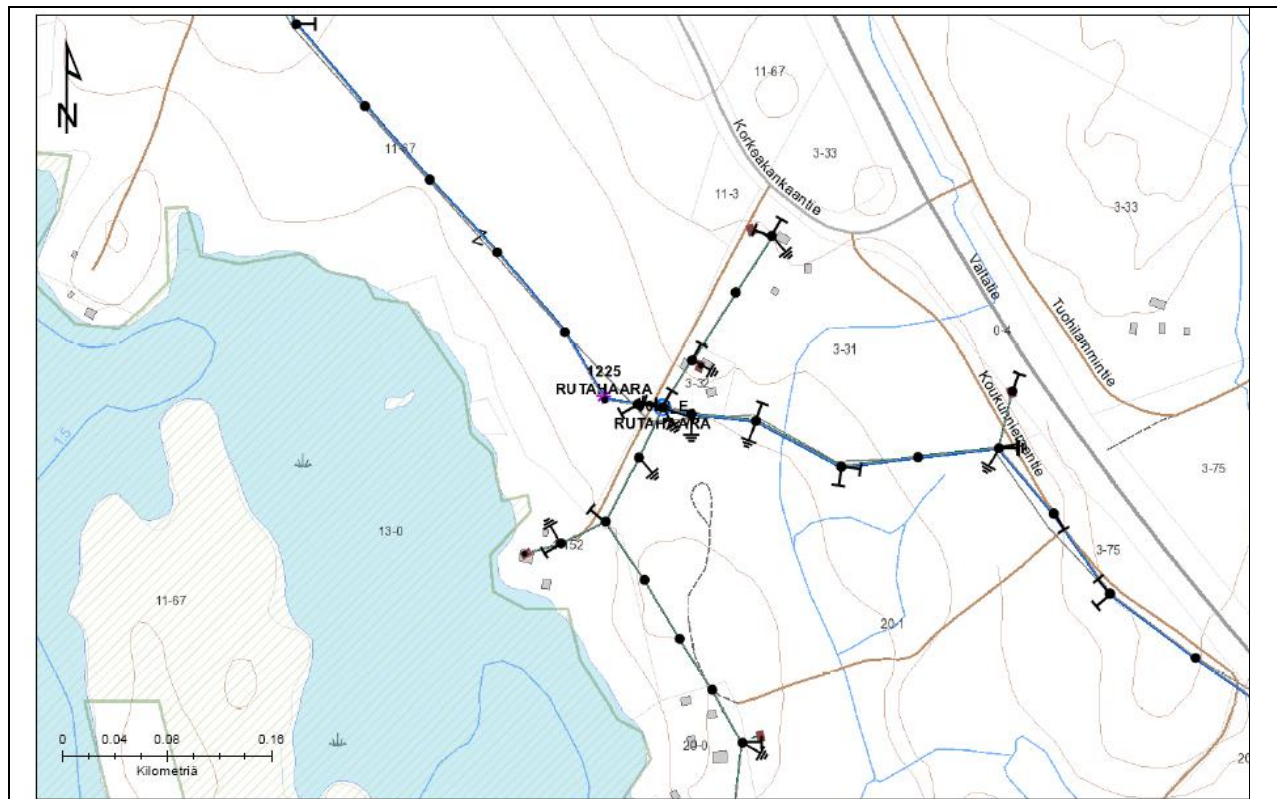
Kohdekartat:

Öljyyntymän laajuus: n. 2,0x5,0 m
Vesistöt: Rutajärvi n. 150 m etäisyydellä lännessä.
Kaivot ja lähteet: lähin kaivo n. 80 m etäisyydellä koillisessa
ojat: 5 m etäisyydellä muuntajasta sijaitsee avo-oja, joka laskee kohti Rutajärveä.
Havainnot: <u>13.6.2022</u> Kohteelle tultaessa havaittavissa öljyn hajua. Muuntajan alla maassa öljyyntymää n. 2,0x5,0 m alueella. Viereisessä ojassa ei hajua tai kalvoa. Maaperä humusta, paljon kiviä.
Muuta: Otettu kokoomanäyte öljyyntyneestä alueesta 0-0,15 m syvyydeltä.
