KIINTEISTÖ OY JOUTSAN TALOUSKESKUS

Kuntoarvio

26.05.2023

0055-07

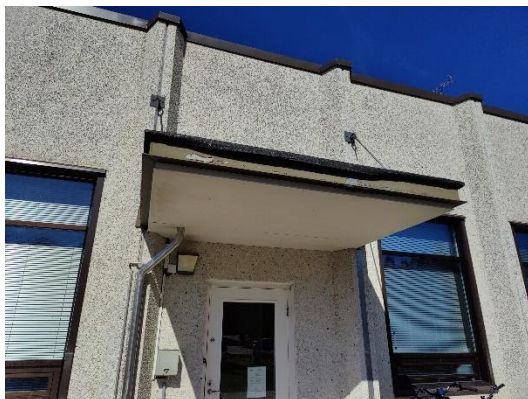
Katoksen rakenteissa ei silmämääräisesti puutteita.

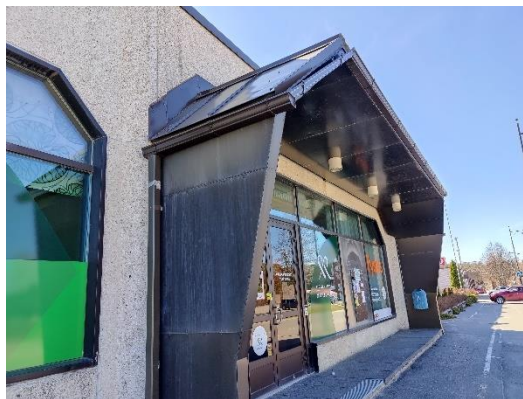
Pääsisäänkäynnin katoksen rakenteissa ei silmämääräisesti puutteita.

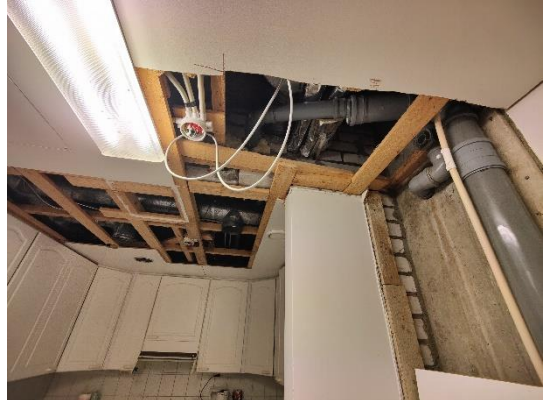
Osakkaiden tekemiä muutostöitä, saattaa löytyä tiivistämättömiä läpivientejä/väärinasennuksia.

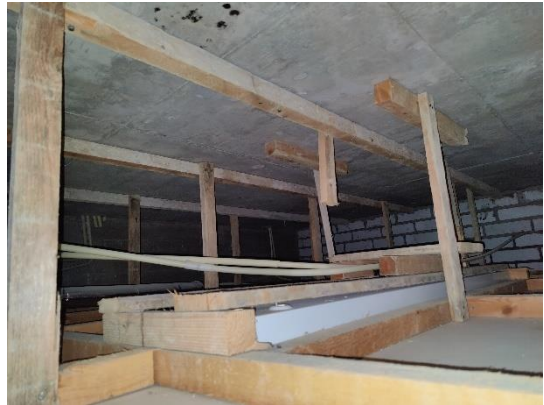
Kellarin osalta alaslasketuissa katoissa saattaa löytyä tiivistämättömiä läpivientejä.

Kuntoluokka 2

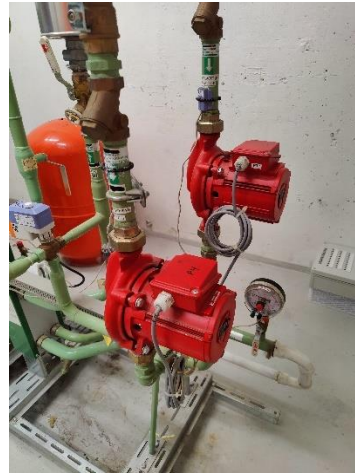
Ilmanvaihdon lämmityksen kiertoovesipumput.

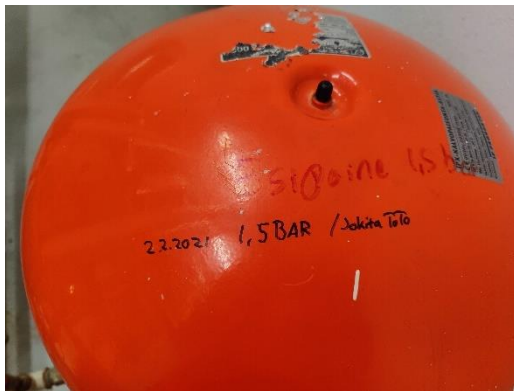
Paisunta-astian esipaine on tarkastettu viimeksi vuonna 2021. Paisunta-astian esipaine ja kunto pitää tarkastaa ja paisunta-astia tarvittaessa uusia.

- *Paisunta-astian esipaineen ja kunnan tarkastaminen. Paisunta-astian uusiminen tarvittaessa.*
- *Lämmönjakokeskuksen uusiminen kunnossapitajakson aikana.*

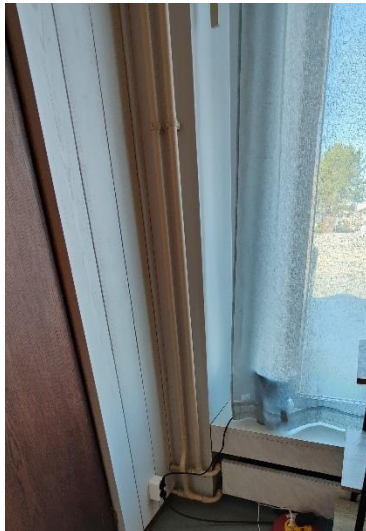
Lämmityspatterin kytkentä- ja jakojohdoja kierre- ja hitsausliitoksin.

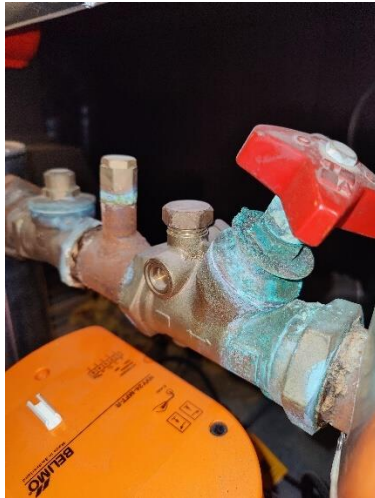
Ilmanvaihtokoneen lämmityspatterin säätöryhmän linjasäätöventiili.

- *Lämmitysverkoston kuntotutkimus.*
- *Lämmitysverkoston huuhtelu.*
- *Lämmitysjärjestelmän säätö ja tasapainotus.*
- *Linjasäätöventtiileiden uusiminen (ja/tai lisääminen).*

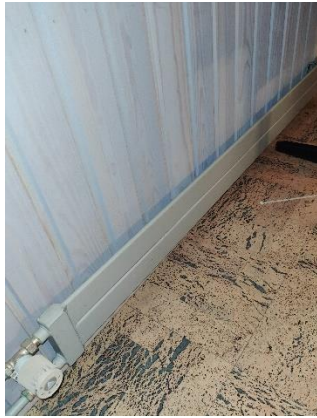
Alkuperäinen lämmityspatteri ja patteriventtiili.

- Alkuperäisten pattereiden uusiminen.
- Lämmitysjärjestelmän säätö ja tasapainotus.
- Patteriventtiileiden ja termostaattien uusiminen.

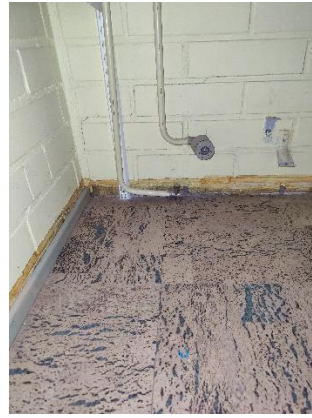
Kellarikerroksesta on poistettu lämmityspatteri. Patteriventtiilit on syytä tulpata.

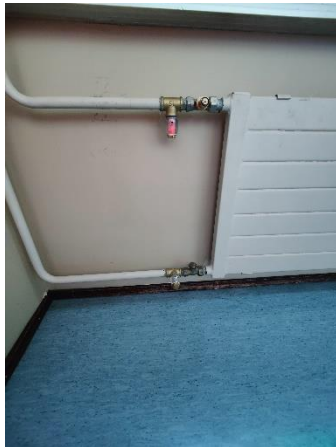
Työterveyden tilasta, jossa on ollut ongelmia lämpötiloissa, on poistettu termostaatti ja lisätty venttiilit ilmausta varten.

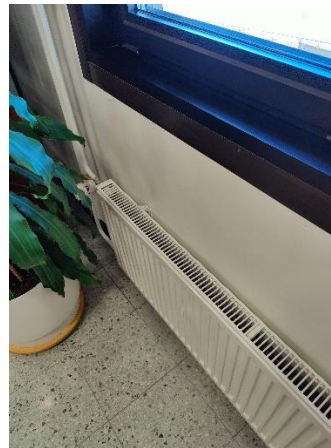
Kirjaston puolella on uudempia lämmityspattereita.

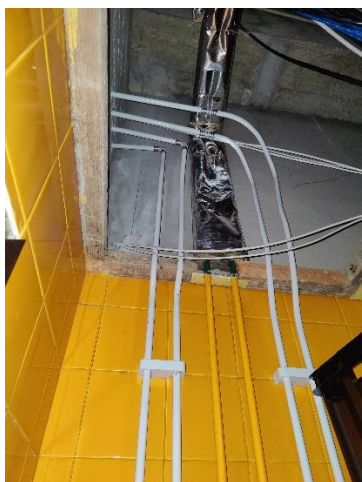
Käyttövesiputket on tehty komposiittiputkista.

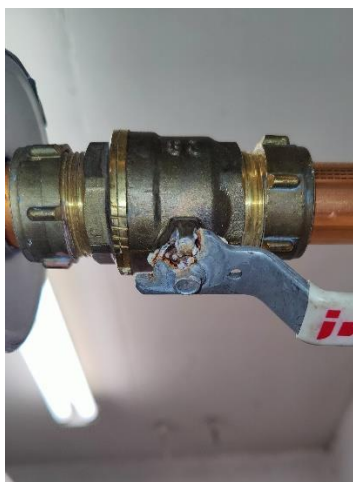
Käyttöveden sulkuventtiilissä korroosiota lämmönjakohuoneessa.

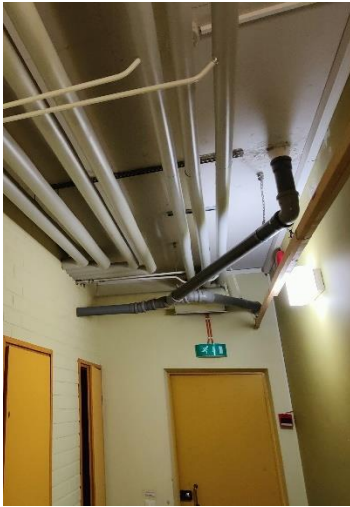
Kellarin katossa olevia viemäreitä on kannakoitu reikäkiskolla. Viemäreiden kannakoinnissa on suositeltavaa käyttää putkipitimiä.

- *Alkuperäisten pohjaviemäreiden kunnan selvitys kuvaamalla.*
- *Kellarin katossa kulkevien viemäreiden kannakoinnin korjaus.*

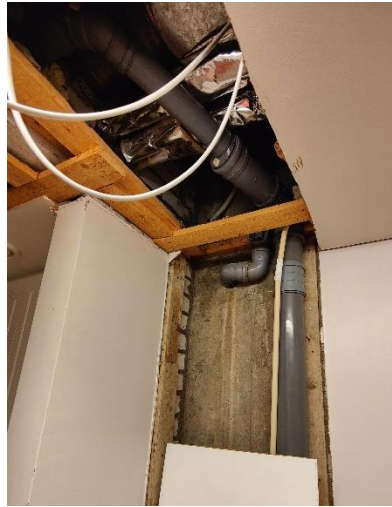
Viemärimuutoksia on tehty muoviviemäriillä.

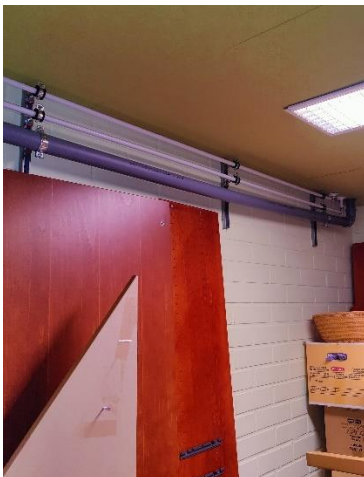
Seinälle kannakoituja viemäriputkia.

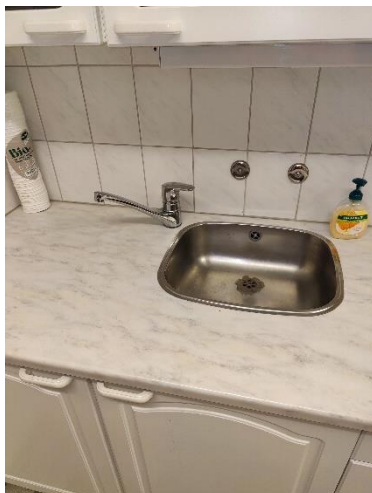
Kellarikerroksen keittiössä keittiöhanan juoksuputki on rajoittamatta.

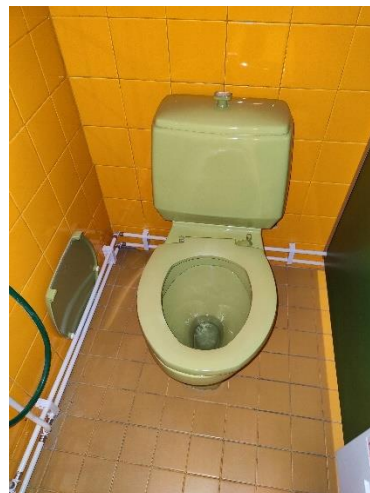
Alkuperäinen WC-istuin. WC-istuimen kansi on hajalla.

- *Alkuperäisten vesi- ja viemärikalusteiden uusiminen.*
- *Vesikalusteiden huolto ja korjaukset kiinteistöhuollon toimesta.*

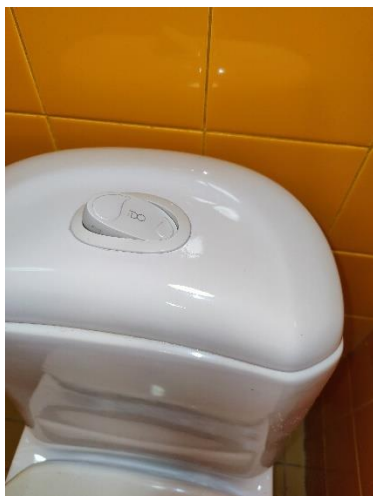
Kellarikerroksessa uusittu WC-istuin, jossa on kaksitoiminen huuhtelu. Huuhtelunappi on rikki.

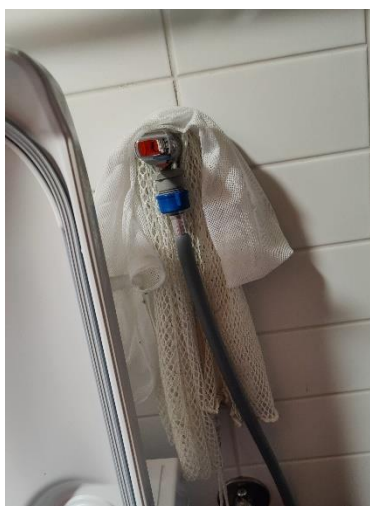
Pesukoneventtiilistä puuttuu imusuoja.

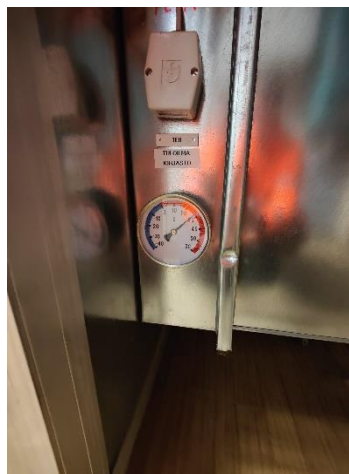
IV-koneiden tuloilman asetusarvo on korkea.

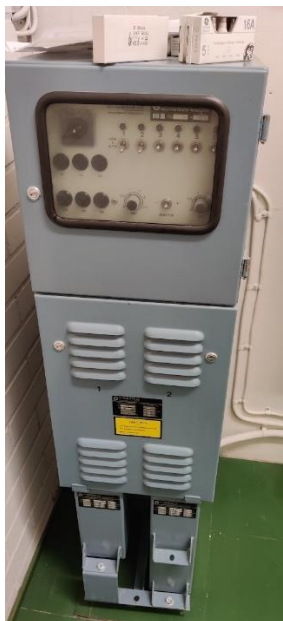
PK-tilassa vanha loistetekokomp. Ei ole käytössä. Suositellaan purettavan ja toimitettavan kierrätykseen.

- *Pääkeskustilassa sijaitsevan käytöstä poistetun loistehokompensointilaitteen purku ja toimitus kierrätykseen*
- *Alkuperäisten keskusten/pistorasiaryhmien ja vanhojen 4-johdin järjestelmien uusiminen*
- *Vuonna 2002-2004 uusittujen keskusten pistorasiaryhmien muuttaminen vikavirtasuojatuiksi*

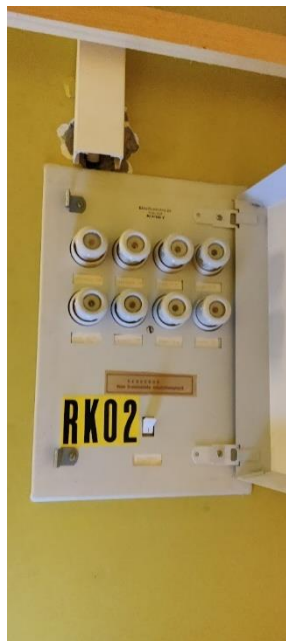
Kellaritiloissa vanha tulppasulakkeilla varustettu ryhmäkeskus.

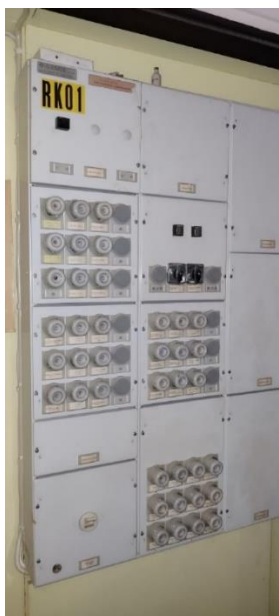
Kellarin saunaosaston vanha tulppasulakkeilla varustettu ryhmäkeskus.

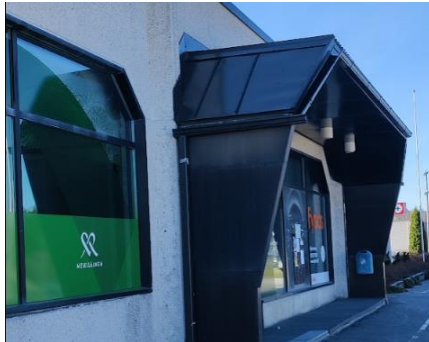
Piha-alueen valaistus vähäinen. Ulkovalaisimet ovat käyttöiän päässä.

- *Valaistuksen uusiminen piha-alueelle*
- *Rännilämmityskaapeleiden asennuksen korjaus*
 - *Lämmityksen ohjauksen korjaus*
- *Käytöstä poistettujen sähköjärjestelmien purkaminen katolta*

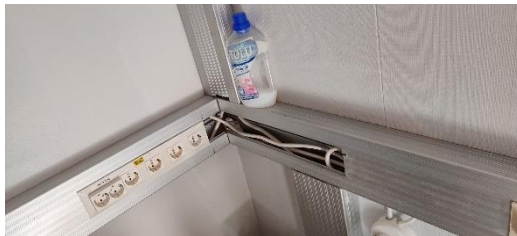
Johtokanavien suojakourujen peitekansia puuttuu. (Mehiläinen)

- Yksittäisiä peitekansia puuttuu, korjattava
- Kellarin WC-tilojen ja siivouskomeron valaistus puutteellinen
- Saunatilan kiuas/ohjauskeskus alkaa olemaan käyttöään päässä

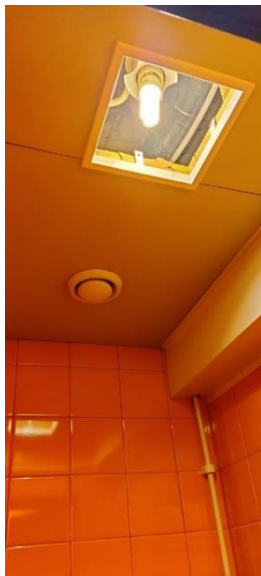
Kellarin WC-tilojen valaistus uusittava.

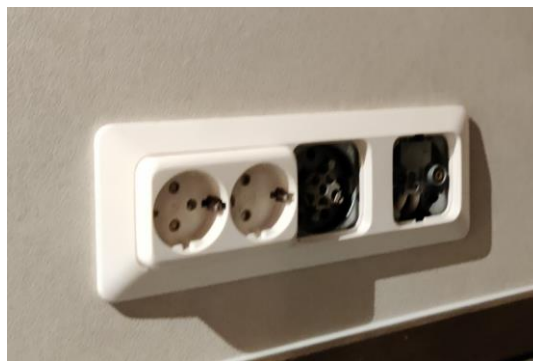
Kiinteistöön on osittain uusittu TV-antennijärjestelmä (1 kerros, kirjasto). Kellarikerroksessa ja Mehiläisen tiloissa TV-antennijärjestelmä on alkuperäinen.

TV-antennipisteestä puuttuu peitelevyt (kellari saunatilat)

- *Vanhan TV-antennijärjestelmäosan (kellari/Mehiläinen) uusiminen laajemman saneerauksen yhteydessä, huomioiden käyttötarve*

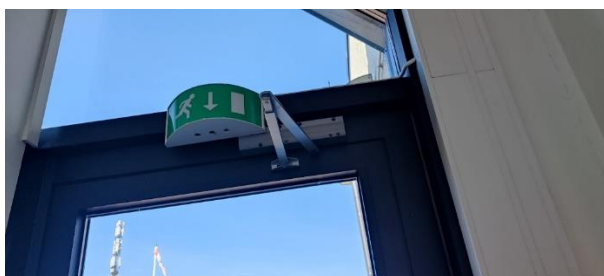
Poistumistievalaisimia, joista osa on uusittu.

- *Poistumistievalaistuksen kunnan tarkastus ja osittainen uusiminen/lisääminen.*
