KIINTEISTÖ OY JOUTSAN TALOUSKESKUS

Kuntoarvio

26.05.2023

0055-07

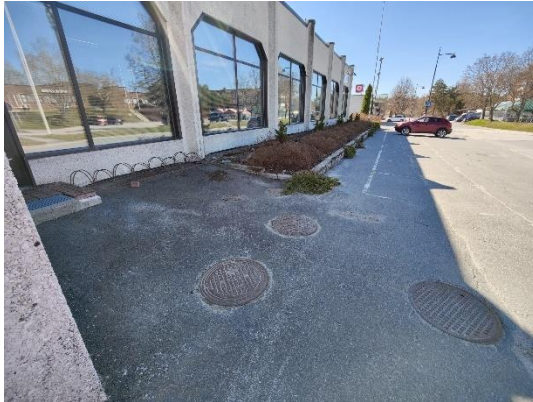
Piha-alueet asfaltoituja.

Kuntoluokka 4

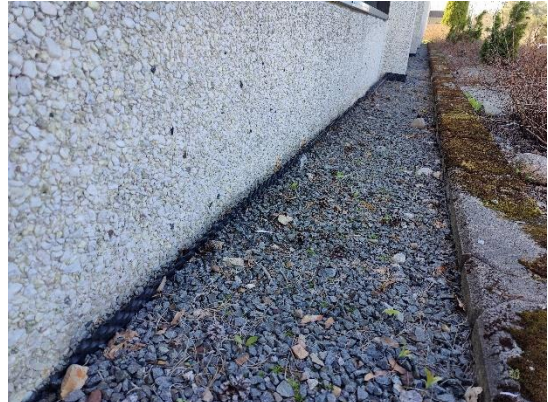
Sokkelijuurilla käytetty asianmukaista erotuskais-
taa.

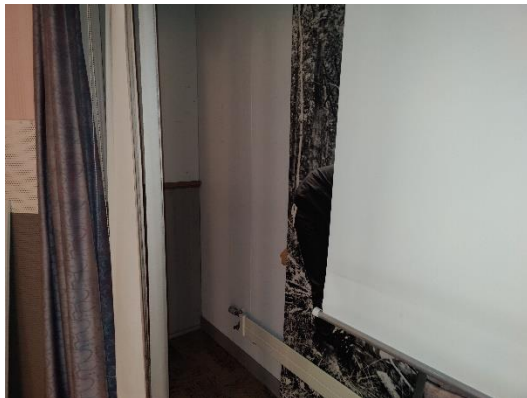
Osa kellarikerroksen maanvastaisista seinistä puukoolattuja.

Kuntoluokka 2-3

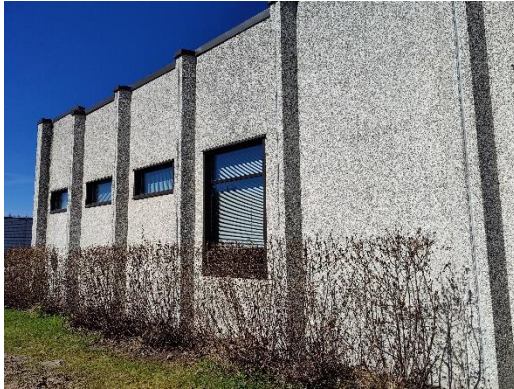
Yleiskuva julkisivusta.

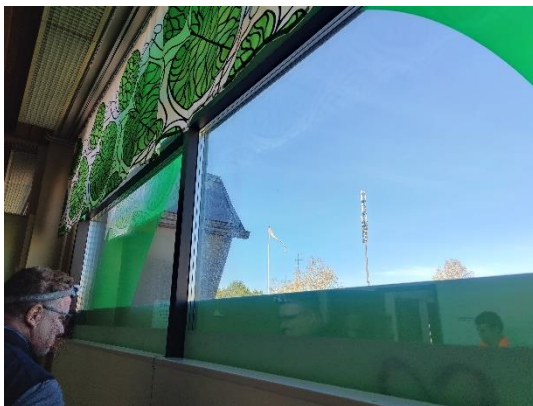
Alkuperäisiä umpiolasielementillisiä ikkunoita.

- *Tilojen lämpökamerakuvaus pakkaskaudella.*
- *Ikkunaelementtien ja julkisivujen saumamassausten uusiminen*
- *Ikkunoiden uusimiseen varautuminen.*

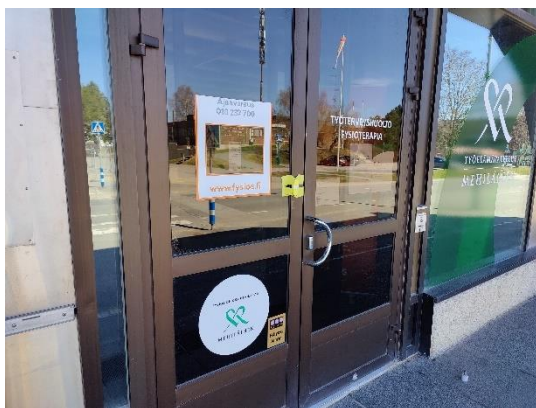
Ulko-ovi.

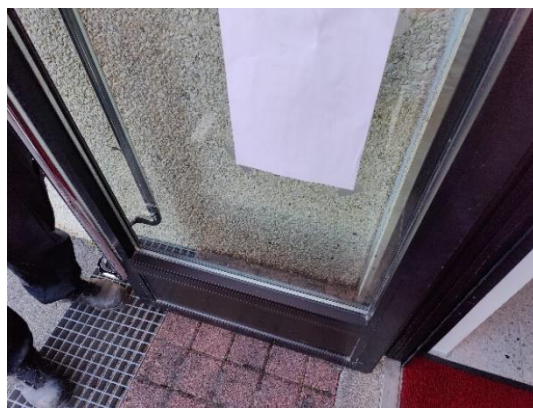
Ulko-ovi.

Kuntoluokka 4

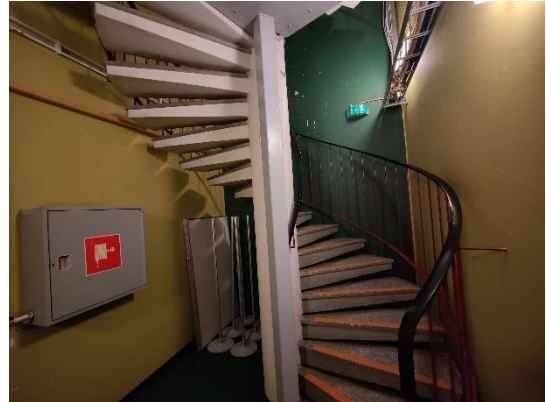
Porrashuoneen pinnoilla normaalia kulumaa.

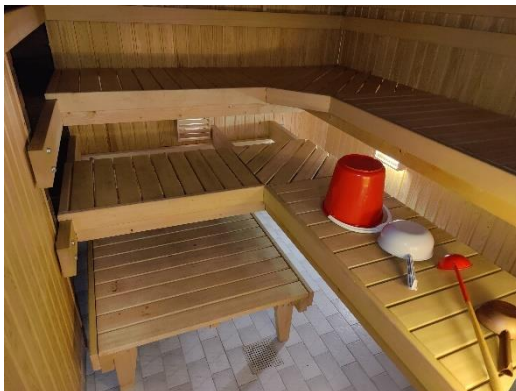
Saunan pintamateriaalit saneerattu vuosien saatossa.

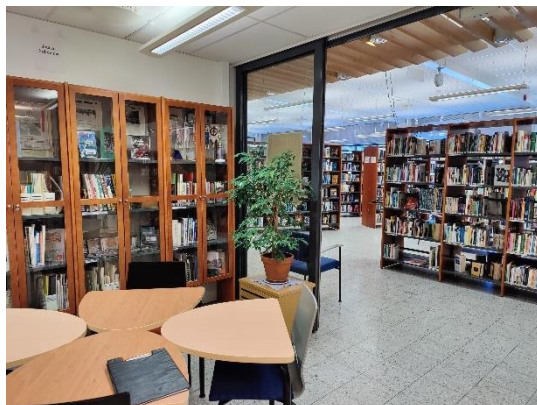
1.krs kirjastoa.

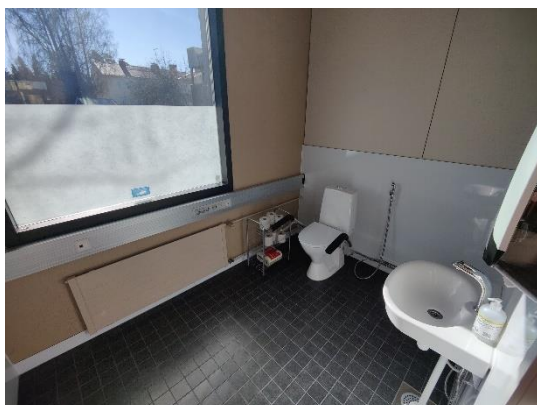
Mehiläisen/Fysioksen wc-tila saneerattu.

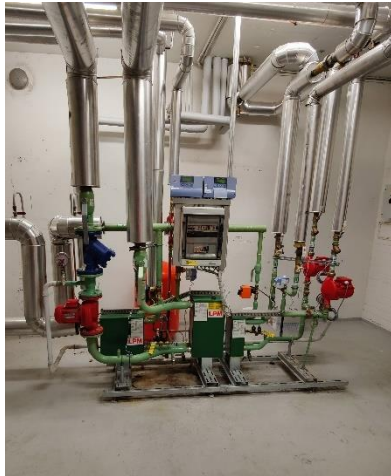
Lämmönjakokeskus.

- *Paisunta-astian esipaineen ja kunnan tarkastaminen. Paisunta-astian uusiminen tarvittaessa.*
- *Lämmönjakokeskuksen uusiminen kunnossapitajakson aikana.*

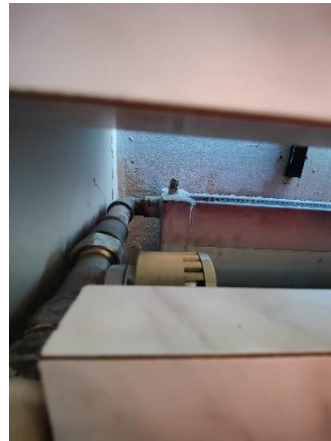
Piilossa olevissa termostaateissa on syytä käyttää irtoantureita termostaatin toiminnan varmistamiseksi.

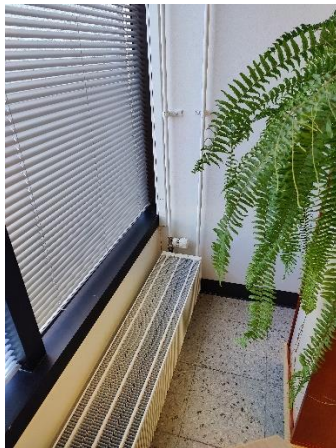
Kirjaston lämmityskonvektori.

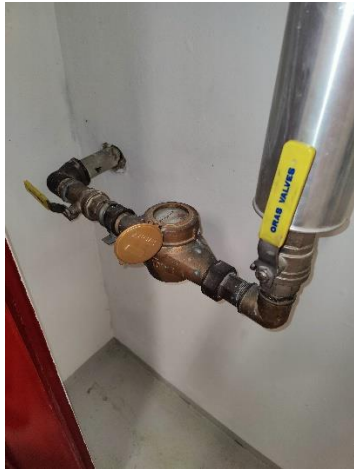
Vesimittari sijaitsee lämmönjakohuoneessa.

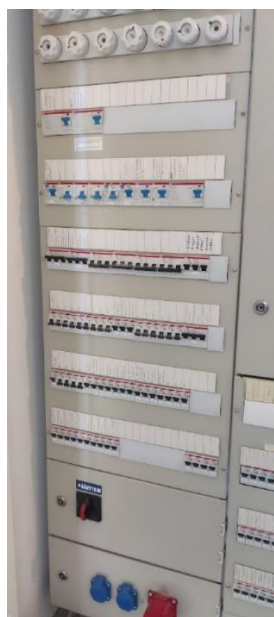
Kirjaston ryhmäkeskus uusittu 2004, osittain viikavirtasuojattuja pistorasiaryhmiä.

- *Pääkeskustilassa sijaitsevan käytöstä poistetun loistehokompensointilaitteen purku ja toimitus kierrätykseen*
- *Alkuperäisten keskusten/pistorasiaryhmien ja vanhojen 4-johdin järjestelmien uusiminen*
- *Vuonna 2002-2004 uusittujen keskusten pistorasiaryhmien muuttaminen vikavirtasuojatuiksi*

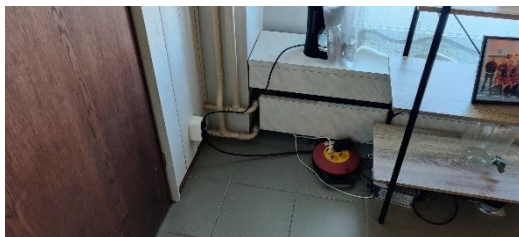
Pistorasioiden sijoittelu ei vastaa käyttötarkoitusta (Fysio)

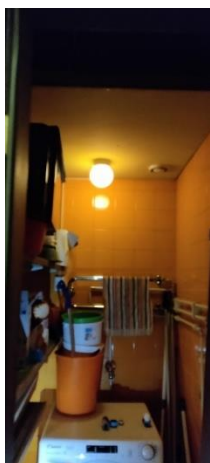
Siivouskomeron valaistus heikko.

- Yksittäisiä peitekansia puuttuu, korjattava
- Kellarin WC-tilojen ja siivouskomeron valaistus puutteellinen
- Saunatilan kiuas/ohjauskeskus alkaa olemaan käyttöään päässä

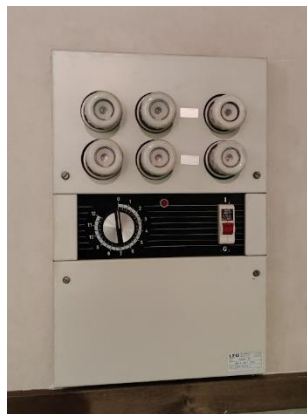
Saunan ohjauskeskus alkuperäinen. Tulisi uusia.

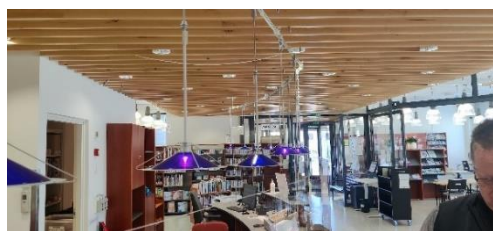
Kirjaston valaisimien kunto kohtuullisen hyvä. Valaisimien sijoittelu ja suuntaus ei palvele käyttötarkoitusta.

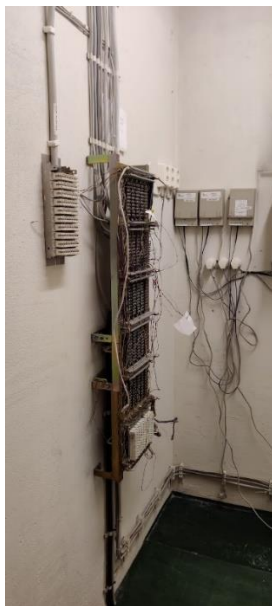
Vanha puhelinjakamo

- *Suositellaan yleiskaapeloinnin lisäämistä kellarikerrokseen laajemman saneerauksen yhteydessä, huomioiden tuleva käyttötarve*

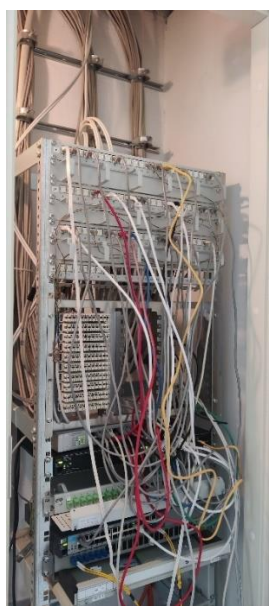
Uusittu datajakamo, Kirjasto ja Mehiläinen

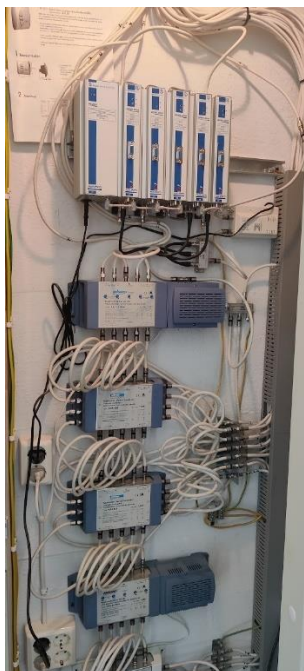
Uusittu TV-antennijärjestelmä (kirjasto).

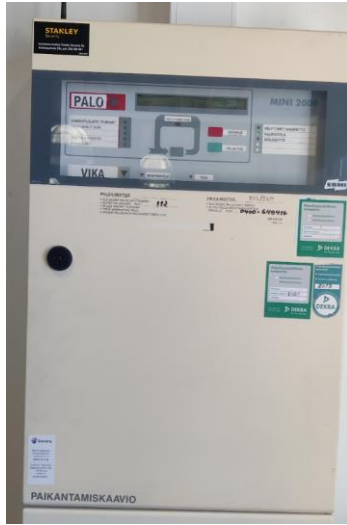
Paloilmaisinjärjestelmä.
